AD-AAS-100-2022

26 de septiembre de 2022

ASUNTO: Oficio de Advertencia referente a los resultados obtenidos por esta Auditoría en la revisión de aspectos de seguridad humana en las sucursales Palmar Norte, Quepos, Parrita y Pérez Zeledón.

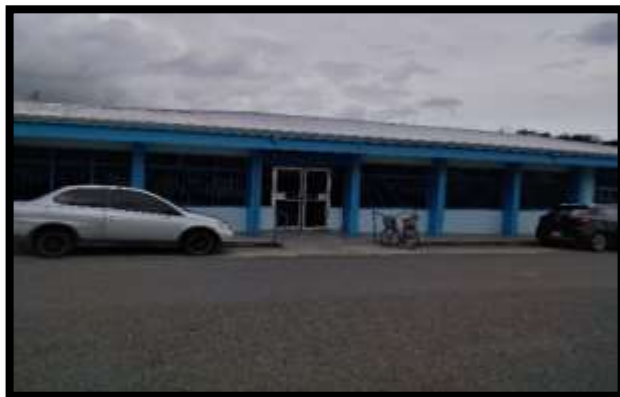
Imagen 1

Techo de la unidad se observó con un tipo de hundimiento

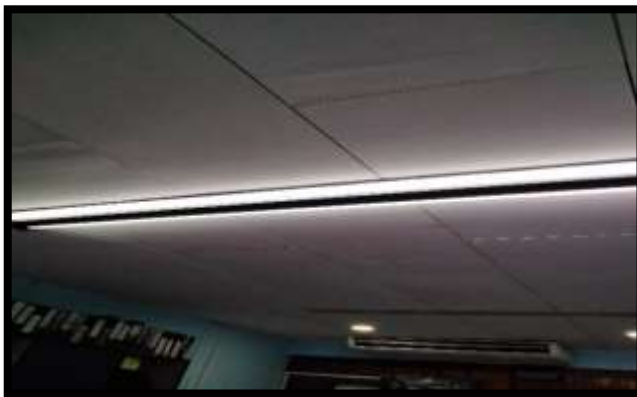
Imagen 2

Cielo raso afectado por humedad a causa de posibles goteras

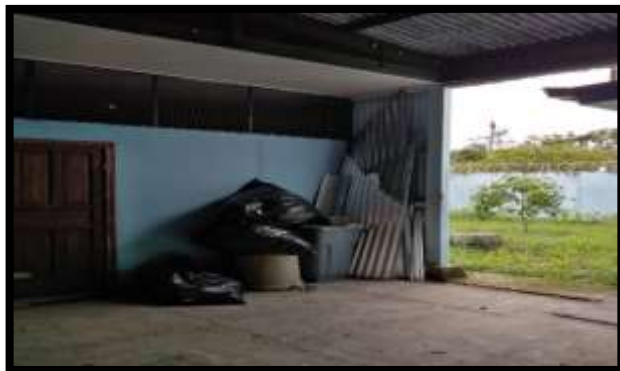
Imagen 3.

Objetos que podrían causar daños a la integridad física de los funcionarios, no cuentan con sujeción adecuada

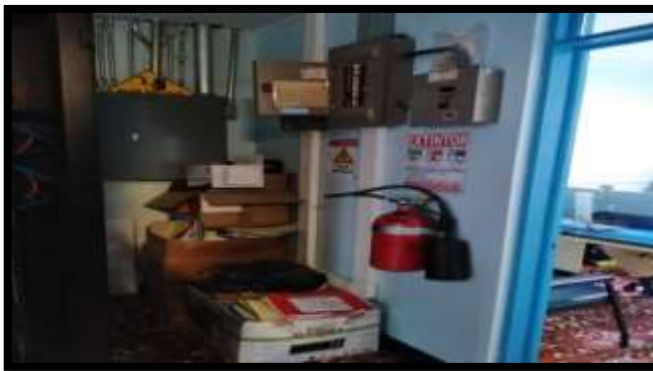
Imagen 4.

Área de cargas eléctricas y servidor abierta, con acceso a atención a público (área de trabajo social) se resguarda material de combustión (papel) en caso de posible incendio

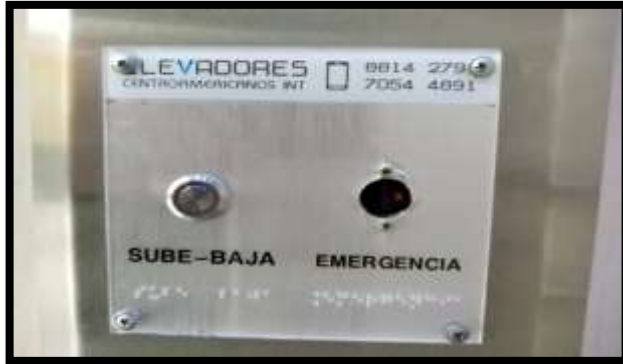
Imagen 5

Sistemas	Ítems con puntuación “Baja” / “Media”
Seguridad arquitectónica	28. Condiciones seguras para la circulación dentro del edificio: Se observó algunas partes de tránsito de personas con acumulación de objetos.
	31. Estado y seguridad del sistema de elevadores: Se observó que la perilla de emergencias está dañada, la unidad no tiene plan de manejo o instrucciones de actuar en caso de emergencia.
Protección, acceso y seguridad física de la infraestructura	34. Ubicación de los servicios y equipo esenciales del sitio con relación a las amenazas locales: La unidad no tiene plan de emergencias.
	36. Salida de emergencias y rutas de evacuación: edificio alquilado, tiene dos plantas, se encuentra con una salida de emergencias.

Elevador con perilla de activación de emergencia dañada

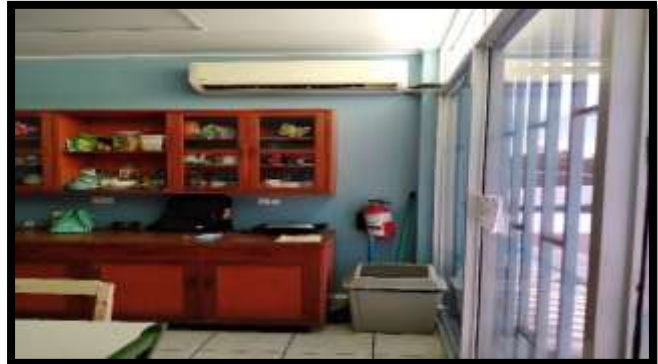
Imagen 6

Extintidor sin señalización y con objetos cercanos que podrían dificultar su acceso.

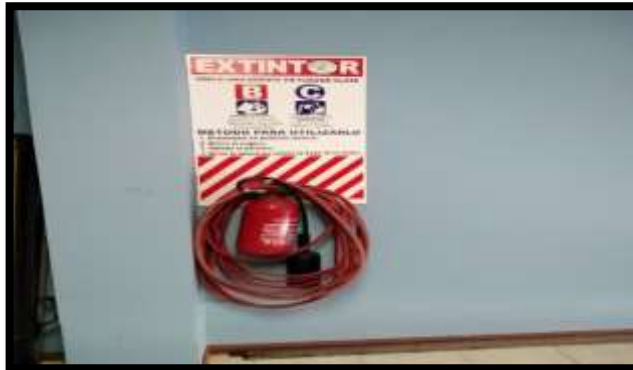
Imagen 7

Extintor con objeto que podría limitar su uso oportuno.

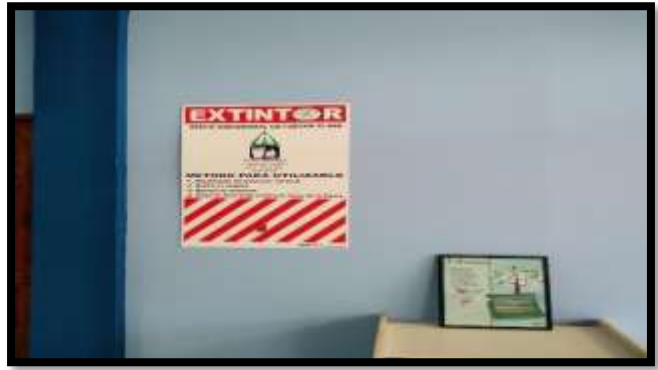
Imagen 8

En lo que respecta a la protección contra incendios, llama la atención a esta Auditoría que solamente se encuentre en el comedor y no así en el resto de las instalaciones, que igual están susceptibles de un evento adverso.

Área con ausencia de extintor.

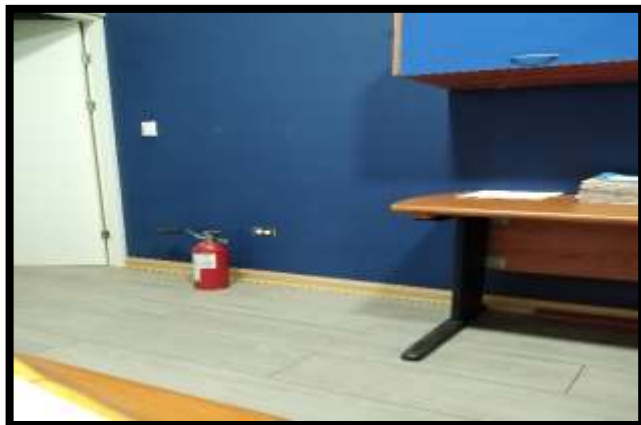
Imagen 9

Extintor sin rotulación y colocación adecuada

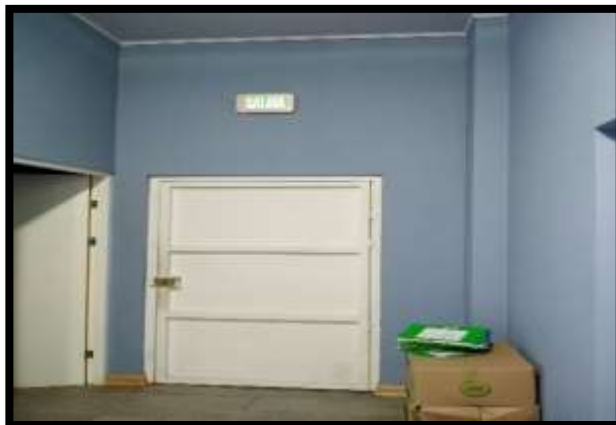
Imagen 10

Puerta secundaria cerrada, con salida a cochera y espacio cerrado

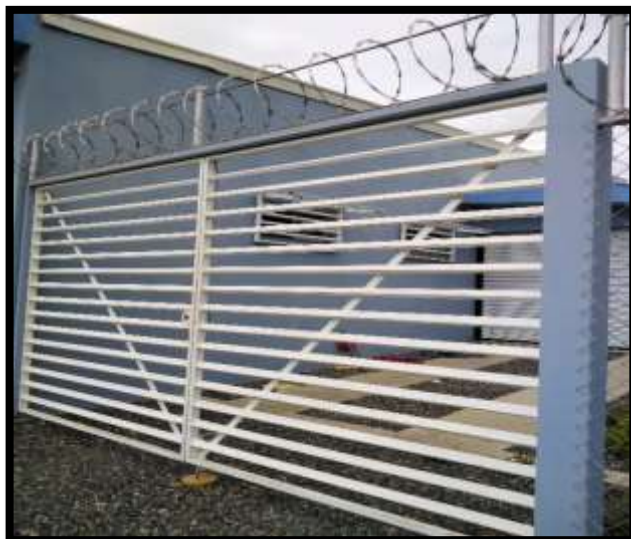
Imagen 11

36. Salida de emergencias y rutas de evacuación: La salida a la parte trasera, permanece cerrado, no cuenta con llavín antipánico.
	37. Vigilancia y protección física del edificio, el equipo, el personal y los pacientes: Las medidas de seguridad son físicas (verjas y portones de hierro), no se cuenta con seguridad privada, ni cámaras de seguridad.
Eléctrico.	38. Capacidad de las fuentes alternativas de electricidad (por ejemplo, generadores): No se tiene planta eléctrica, sólo se utilizan UPS en las estaciones de trabajo y servidor.

Salida secundaria, cerrada por una cortina de hierro y portón metálico con llavín.

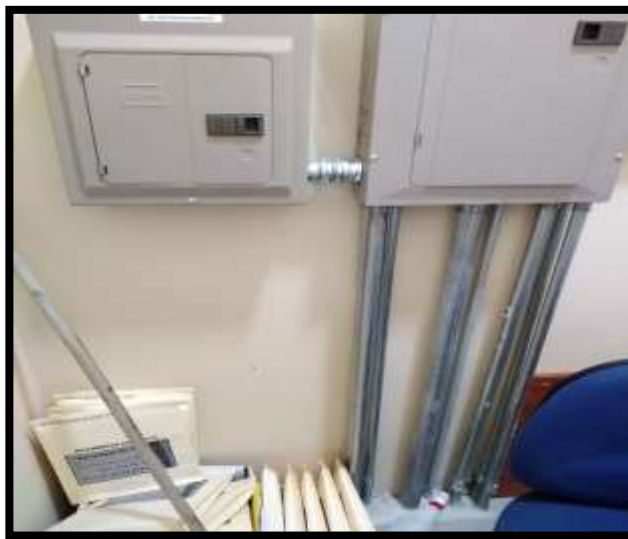
Imagen 12

Cuarto de cargas eléctrica, utilizado como bodega.

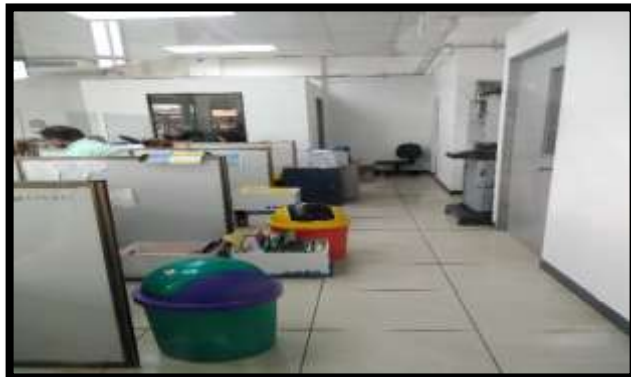
Imagen 13

28. Condiciones seguras para la circulación dentro del edificio: se observaron pasillos con acumulación de cajas y otros.
	30. Estado y seguridad de los cielos rasos falsos o suspendidos: Se observaron pliegos del cielo raso suspendidos afectados por humedad.

Cubículo de plataforma de servicios con obstáculos que podrían impedir el buen tránsito o causar accidentes

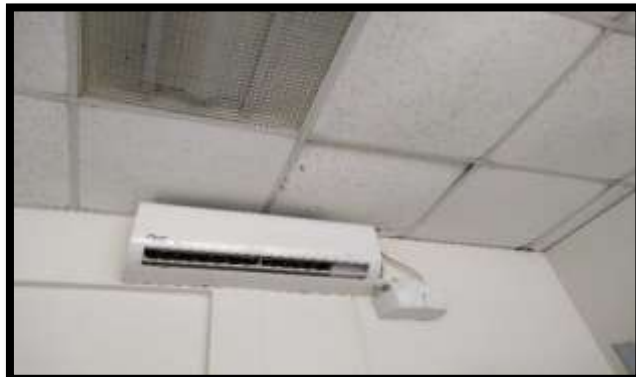
Imagen 14

Del Cuadro 4, se puede señalar que, en esta sucursal en el sistema de Seguridad Arquitectónica, se observó pliegos del cielo raso suspendidos afectados por humedad, el elevador no tenía señalización sobre el accionar ante un evento; en lo referente al ítem Protección, acceso y seguridad física de la infraestructura, la unidad no ha implementado medidas, el plan de emergencias se encuentra sin actualizar desde el 2016. Tampoco se tienen elementos de protección contra incendios, como detectores de humo o rociadores, solamente extinguidores.

Piezas de cielo raso suspendido, quebradas o en estado irregular.

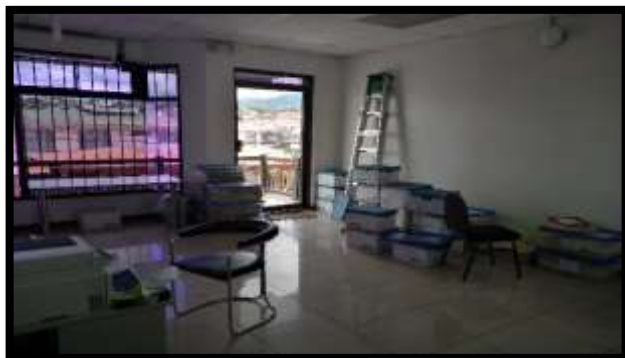
Imagen 15

Área Servicio de Inspección, con objetos que limitan el tránsito adecuado y posible causa de accidente

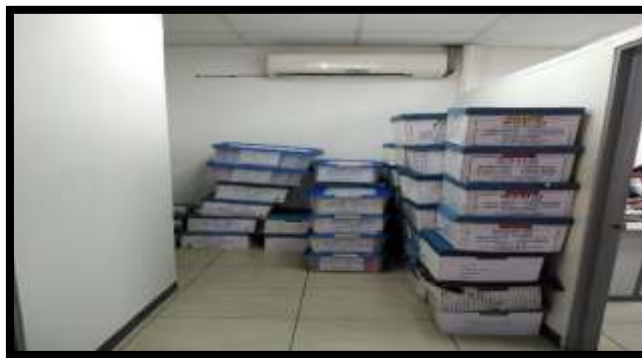
Imagen 16

Pasillo para acceso a servicio sanitario con obstáculos que podrían causar accidente.
