**AD-AOPER-0031-2024**

**ASUNTO: Oficio de Advertencia referente a la aplicación de garantías en proyectos de ampliación y remodelación que fiscaliza el Área Regional de Ingeniería y Mantenimiento Brunca, y el estado de conservación del mantenimiento de la infraestructura.**

**Cuadro 1**  
**Resultados de inspección ocular en el proyecto de ampliación del recinto de Farmacia del EBAIS de Palmar Norte del Área de Salud de Osa**

**Cuadro 2**  
**Resultados de inspección ocular en el proyecto de remodelación del**  
**Puesto de Visita Periódica de Altamira del Área de Salud Buenos Aires**

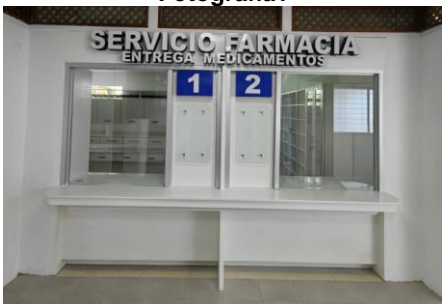
Ubicación	Descripción	Evidencia Fotográfica
Entrega de medicamentos	Deficiencias en acabados en la pintura y los marcos de aluminio ubicados en el mostrador de entrega de medicamentos	<p align="center"><b>Fotografía 1</b></p>

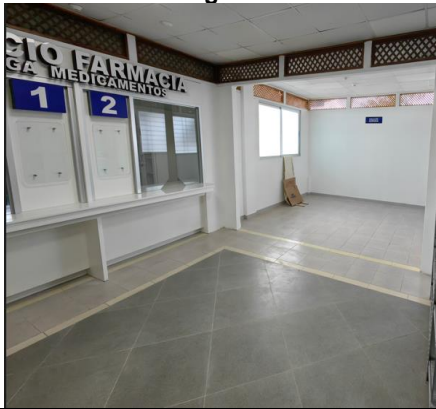
<p>Sala de espera</p>	<p>Se observó en sala de espera fisuras en las paredes y desprendimiento de repello</p>	<p style="text-align: center;"><b>Fotografía 6</b></p>

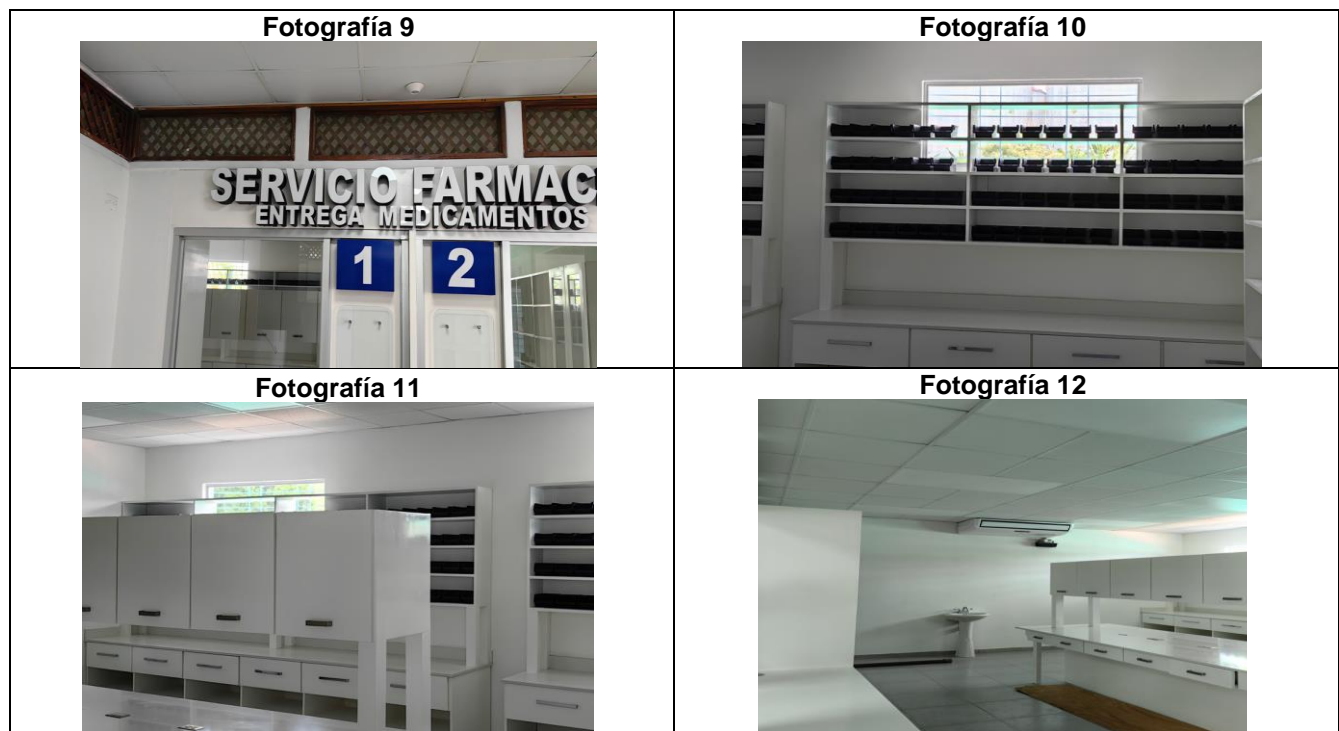
El plano de distribución de aire acondicionado requirió, para el nuevo servicio de Farmacia, el suministro e instalación de una unidad de aire acondicionado mini Split de 36.000 Btu/hr, sin embargo, se observaron dos aspectos importantes: una ventila en la parte superior de la entrega de medicamentos (ventilación y temperatura) y la elaboración de dos ventanas en la pared trasera (iluminación), justo en el mueble de almacenamiento de medicamentos; por lo que es necesario que la administración revise el efecto de esos detalles en el cumplimiento de los parámetros de temperatura solicitados normativamente, y que los medicamentos no se afecten por el contacto directo con el sol, sobre todo considerando las condiciones climáticas de la zona y que esos fármacos estarán fuera de su caja:

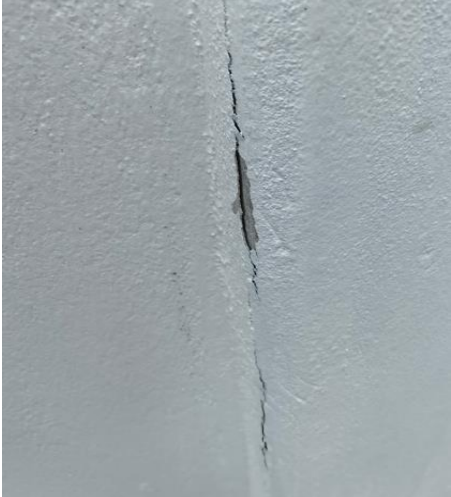
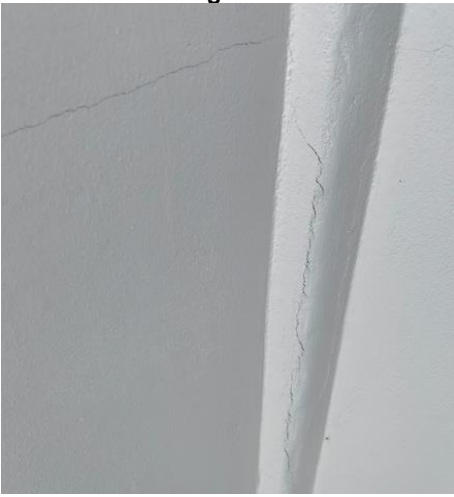
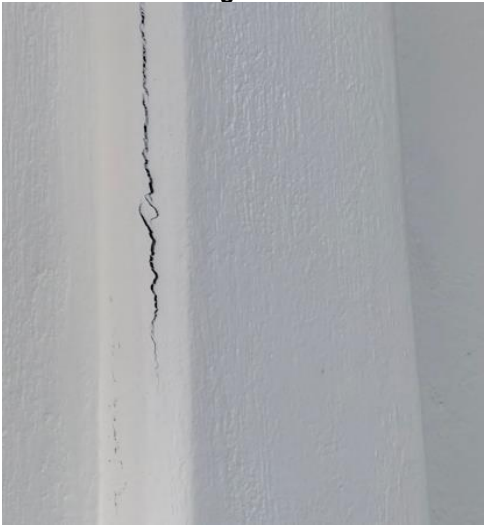
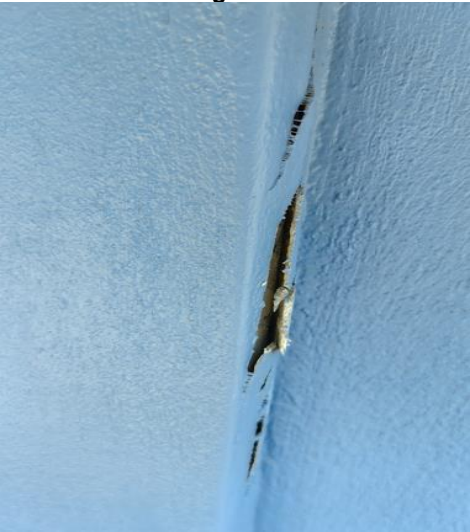
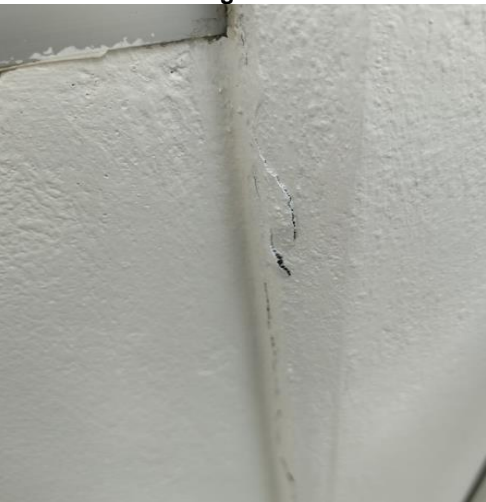
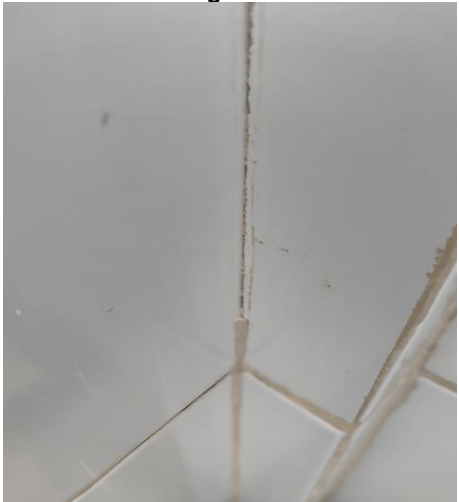
Ubicación	Descripción	Evidencia Fotográfica
	Fisuras en paredes y desprendimiento de repellos, las sisas de los azulejos de las paredes de los baños se están desprendiendo (servicio sanitario de hombres)	<p align="center"><b>Fotografía 13</b></p>

Lavado instrumental, Comedor, Consultorio, Enfermería y Farmacia y paredes externas	<p align="center"><b>Fotografía 14</b></p>

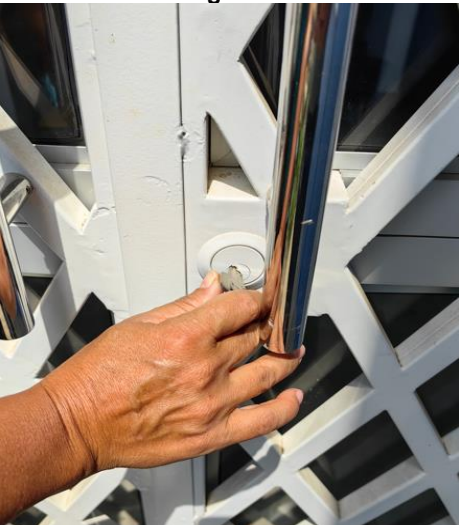
<p>Entrada principal y acceso posterior</p>	<p>Se colocó la agarradera del portón de la puerta principal muy cerca de la cerradura, aspecto que dificulta ingresar la llave y el giro para abrir el portón, por otra parte, el pin a piso del portón posterior o trasero no llega al suelo, por lo que impide el funcionamiento correcto de anclaje y la mitad de la aldaba está en el aire.</p>	<p align="center"><b>Fotografía 20</b></p>

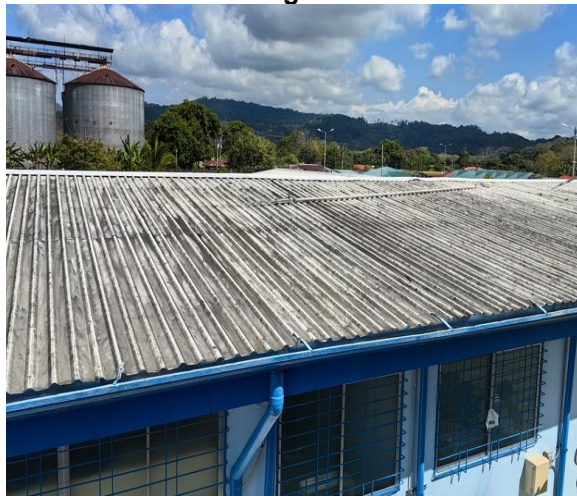
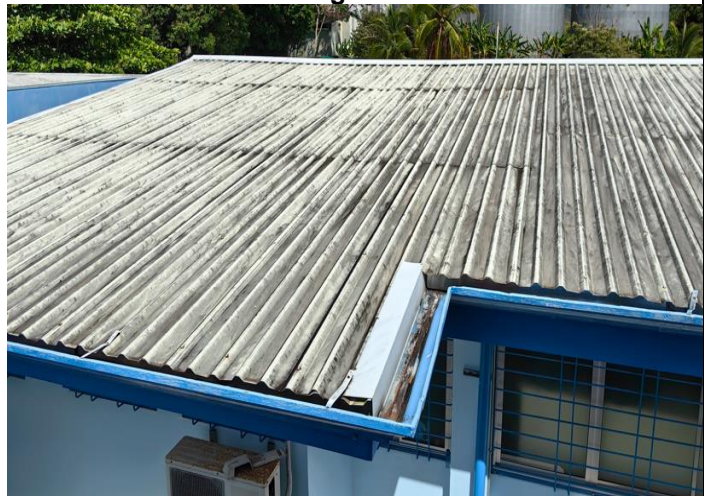
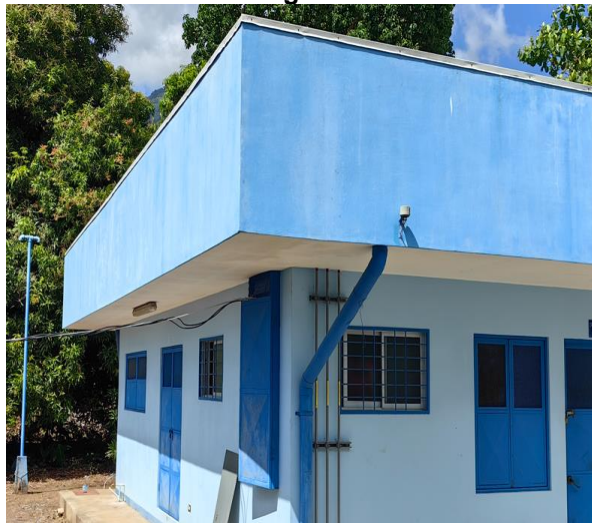
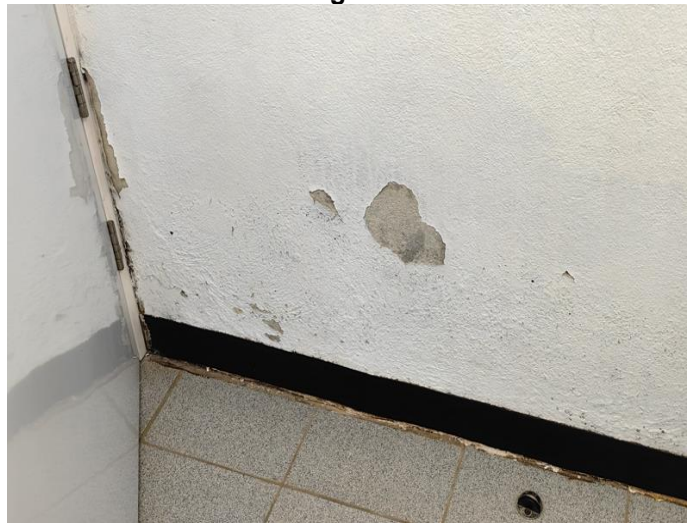
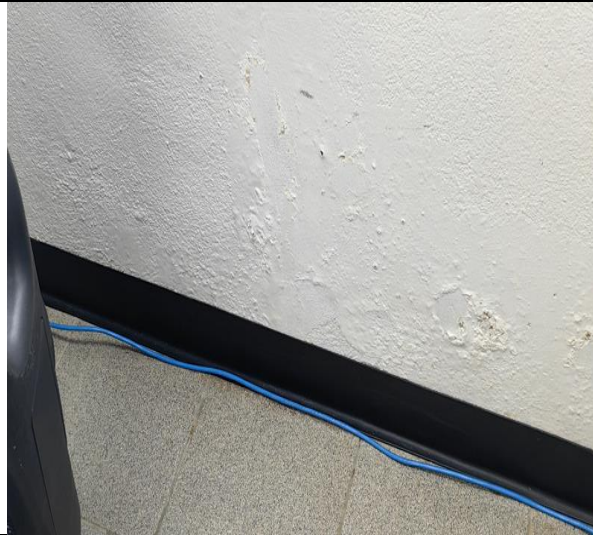
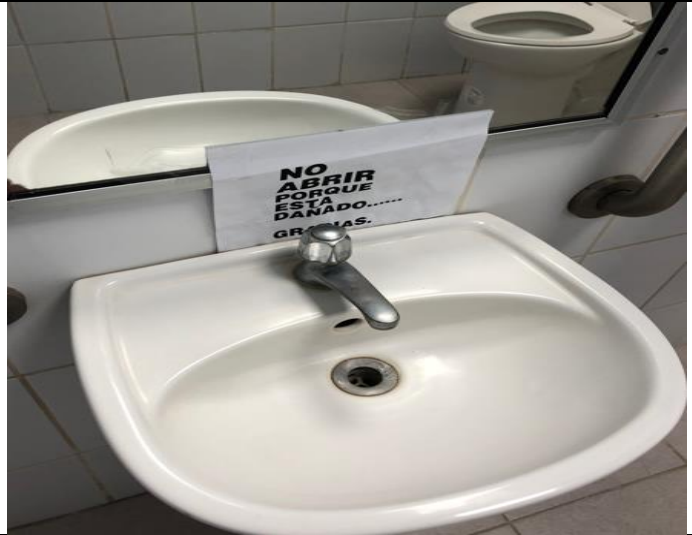
**ANEXO 1**  
**Condiciones observadas en el inmueble donde se ubica el EBAIS de Palmar Norte**  
**Febrero 2024**

El recorrido efectuado por las instalaciones evidenció un deterioro del inmueble que es propiedad de la institución, según detalle: cubierta de techo sucia y en mal estado, precintas con mal acabado en la pintura, oxidación en elementos metálicos, humedad y desprendimiento de pintura en las paredes internas, mobiliario en mal estado, presencia de abejas (foto aportada por el Dr. Steven Herrera Contreras, regente farmacéutico, indica que todas las mañanas observan abejas que -en apariencia- están ubicadas dentro del cielorraso, así informado a la administración del área de salud de Osa mediante correo electrónico del 16 de febrero de 2024, de las 7:47 am), lavatorio y accesorios de baño en mal estado (**ver detalle en anexo 1**).

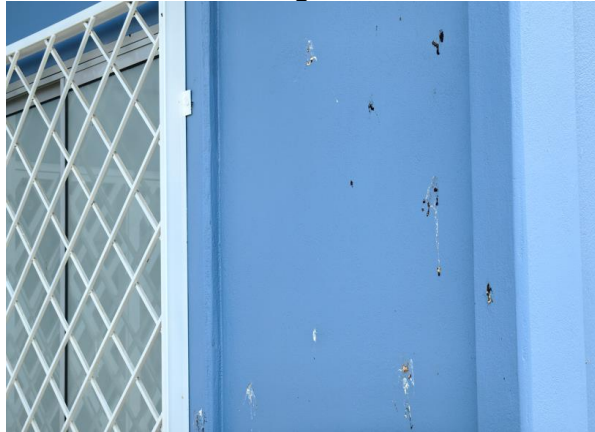
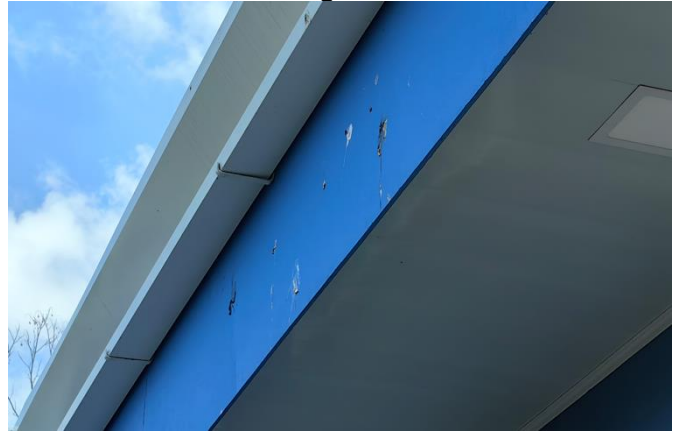
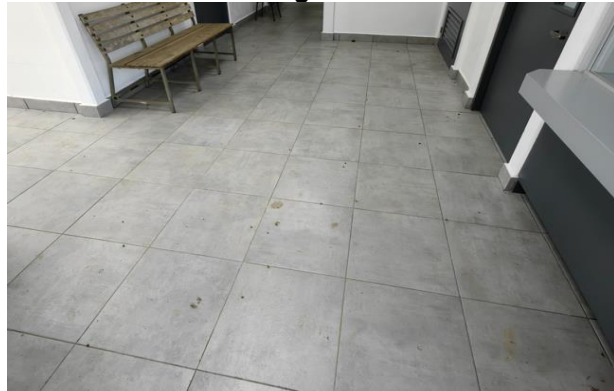
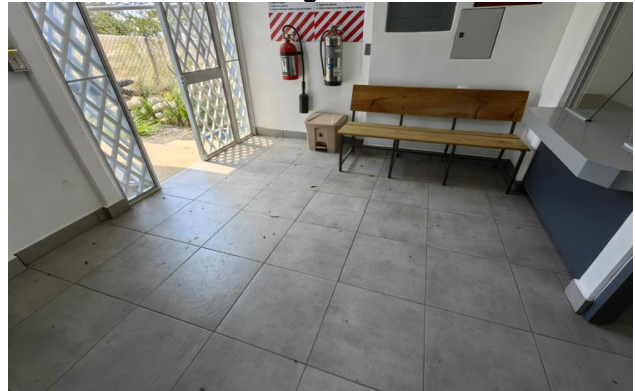
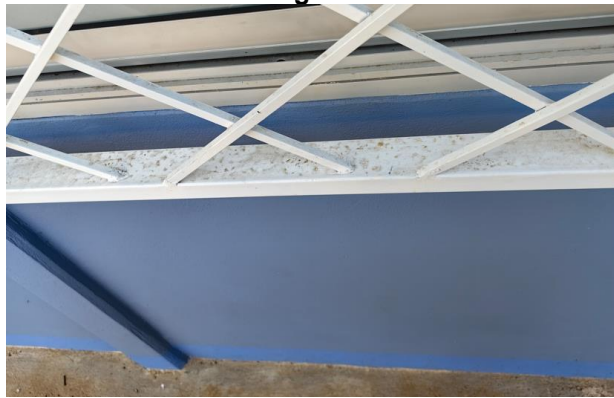
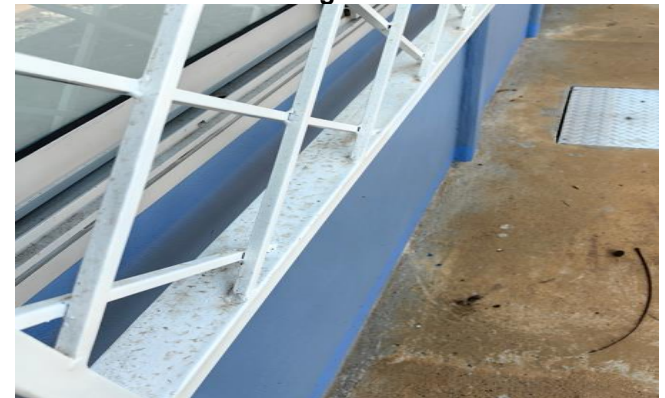
**ANEXO 2**  
**Condiciones observadas del inmueble donde se ubica el PVP de Altamira**  
**Febrero 2024**

El recorrido efectuado por las instalaciones evidenció una carencia de limpieza, por cuanto presenta suciedad de forma generalizada, se observaron desechos de animales en la parte externa e interna, gran cantidad de insectos muertos en el interior, las verjas de las ventanas sucias y, en términos generales, las condiciones de conservación del inmueble dan la apariencia que estuviera sin uso desde que fue recibido en diciembre de 2023 (**ver detalles en el anexo 2**).
