AGO-145-2015
03-07-2015

EVALUACIÓN SOBRE LAS CONDICIONES DE LA INFRAESTRUCTURA DE LAS SEDES DE EBAIS DEL ÁREA DE SALUD DE COTO BRUS U.P. 2762 – DIRECCION REGIONAL SERVICIOS DE SALUD BRUNCA U.E.2799

Determinar las condiciones de la infraestructura de las sedes de EBAIS del Área de Salud de Coto Bus.

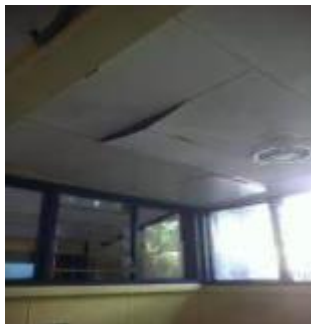
FOTOGRAFÍA 1

Vacunatorio: Se aloja en una estructura antigua, de madera, presenta láminas del cielo raso en mal estado, agrietados y con desprendimientos, ausencia de bombillas y Lámparas Fluorescentes (Fotografías 1 a 3).

Desprendimiento de cielo raso, falta de bombillos y lámparas fluorescentes

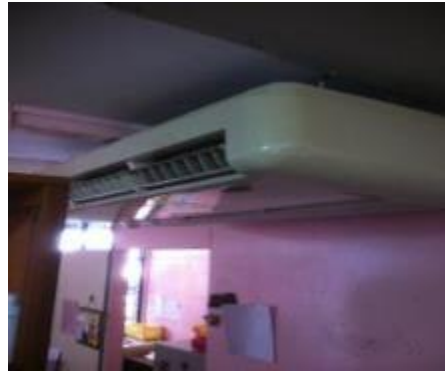
FOTOGRAFÍA 4

Farmacia: El equipo aire acondicionado se encontraba fuera de funcionamiento, ocasionado altas temperaturas, lo cual podría dañar los medicamentos almacenados en ese sector. (Fotografía 4).

Aire acondicionado dañado

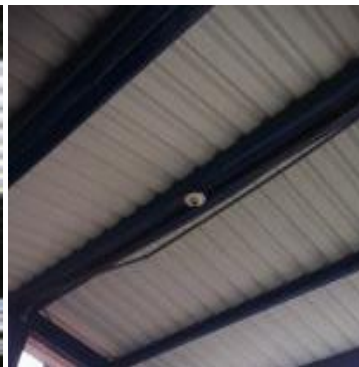
FOTOGRAFÍA 7

Sala de Espera de Farmacia y Odontología: Las láminas de Policarbonato presentan exceso de suciedad, se evidenciaron huecos en las láminas de zinc provocando goteras, ausencia de bombillas, desprendimientos de pintura en paredes y ausencia de rodapié dejando expuestas las uniones piso-pared (Fotografías 5 a 10).

Suciedad en láminas de policarbonato y ausencias de bombillos

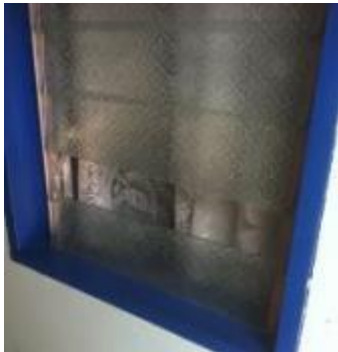
FOTOGRAFÍA 11

Bodega de ATAPS y Sala de espera para consulta: Se evidenció la ausencia de celosías en los ventanales de la bodega de los ATAPS, falta de láminas de cielo raso en la sala de espera de consulta, manchas por filtraciones, suciedad en las láminas difusoras que cubren los fluorescentes, daños en paredes (Fotografías 11 a 16).

Ausencia de celosías, falta de láminas en cielo raso y manchas en cielos por filtraciones

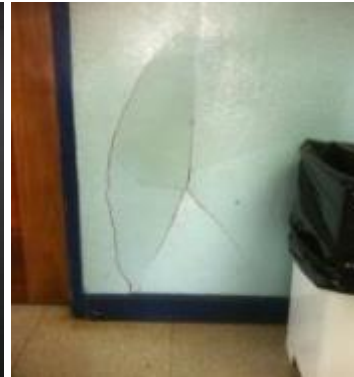
FOTOGRAFÍA 16

Suciedad en láminas difusoras y daños en paredes

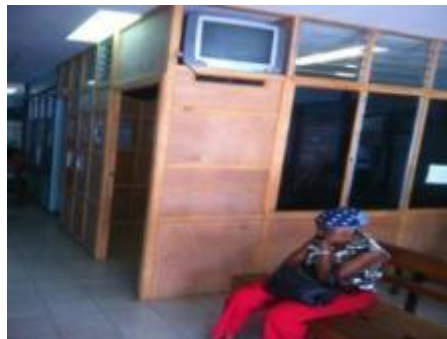
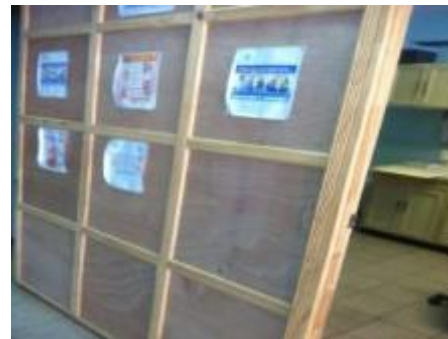
AREA DE ELECTROCARDIOGRAFO: Es una estructura de madera construida hace aproximadamente 2 años, sus paredes se encuentran sin pintura. (Fotografía 17 y 18).

Paredes sin pintura

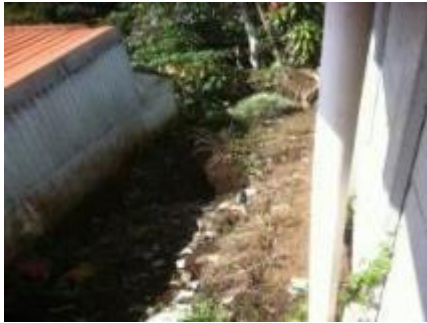
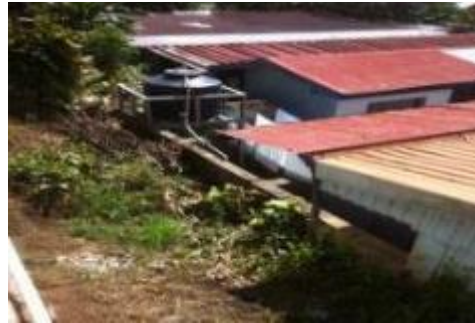
El acceso posterior a la infraestructura del EBAIS de Sabalito Oriente y Occidente no se encuentra cercado con malla o alambre de púa o navaja para protección (Fotografías 19-20).

Linderos de las propiedades sin malla o alambres

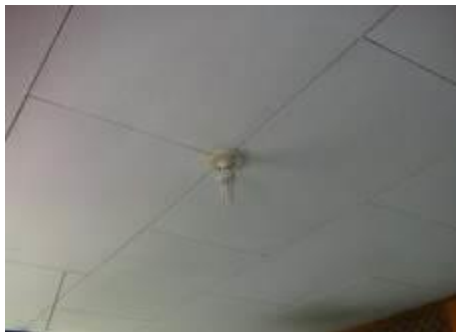
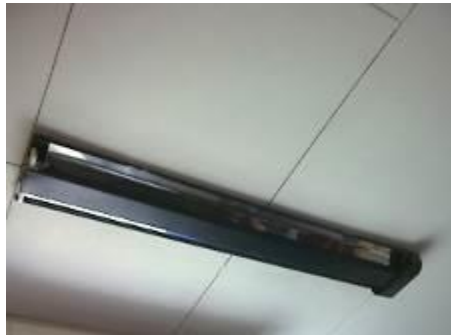
El 21 de abril de 2015, el EBAIS de la Lucha no disponía de luz eléctrica en la sala de espera de consulta, registros médicos servicios sanitarios públicos, farmacia, debido a que los fusibles de la caja breaker no funcionaban. Las luminarias del servicio de Farmacia se encuentran sin los fluorescentes. (Fotografías 21-22)

Sala de espera sin electricidad, luminaria sin fluorescente

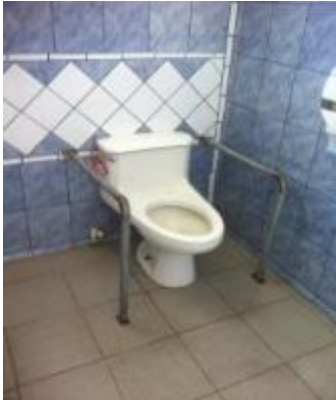
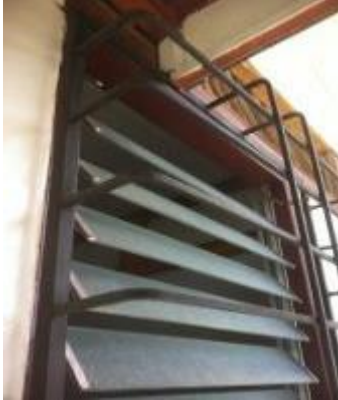
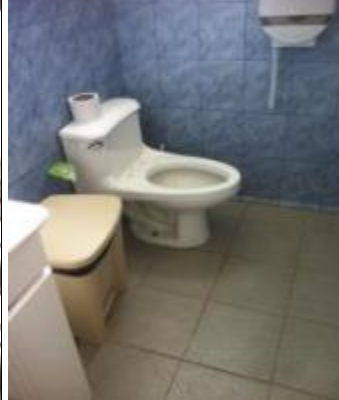
El servicio sanitario para los usuarios se encuentra sin la tapa correspondiente y en las ventanas faltan piezas de celosías. El inodoro para los funcionarios no tiene tapa y el lavatorio está dañado (fotografías 24 a 28).

Servicio sanitario usuarios , ausencia de celosías e inodoro de empleados

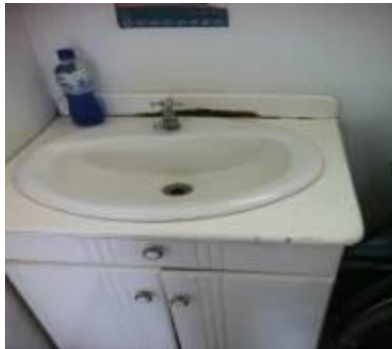
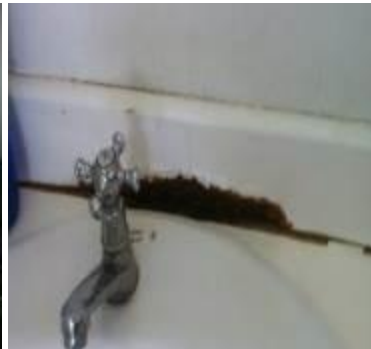
Lavatorio en mal estado.

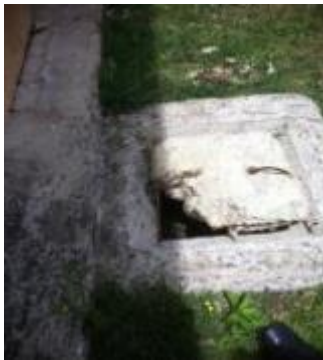
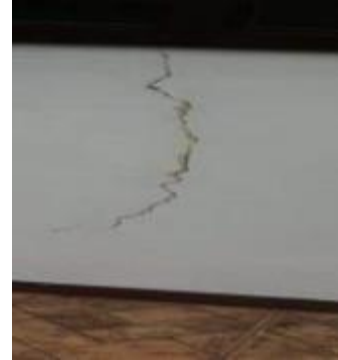
Las tapas de las cajas de registro se encuentran dañadas o no existen siendo tapadas con madera, las paredes se encuentran con grietas y aberturas en diferentes sectores. (Fotografías 29 a 33)

Tapas de registro dañadas, paredes deterioradas

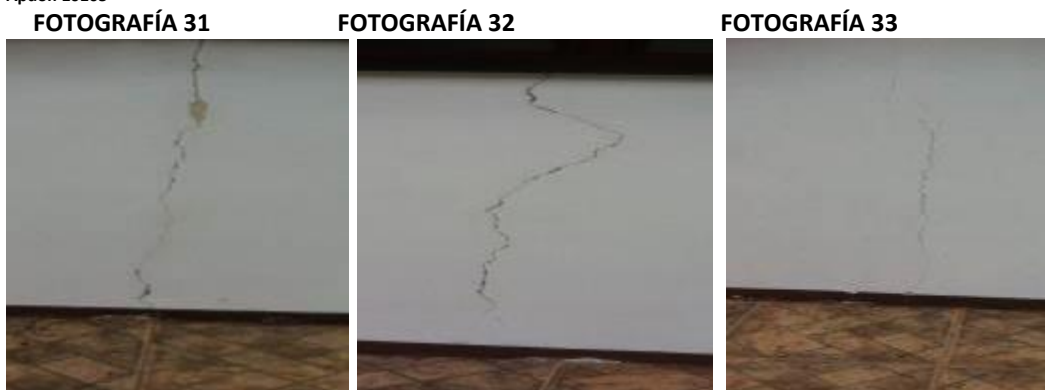
Paredes dañadas

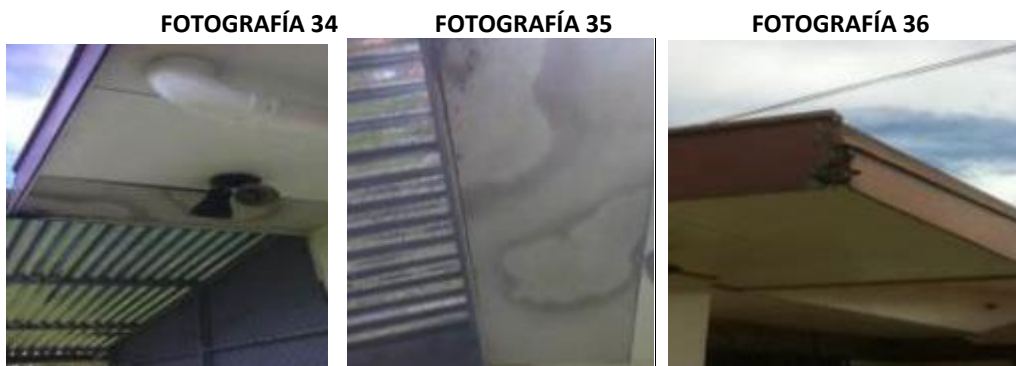
Las lámparas del pasillo exterior del EBAIS se encuentran sin bombillas, las láminas de cielo raso con manchas producto de filtraciones y las juntas de los precintas tienen aberturas (fotografías 34 a 36).

Lámparas sin bombillos, manchas en cielo raso y precintas dañadas

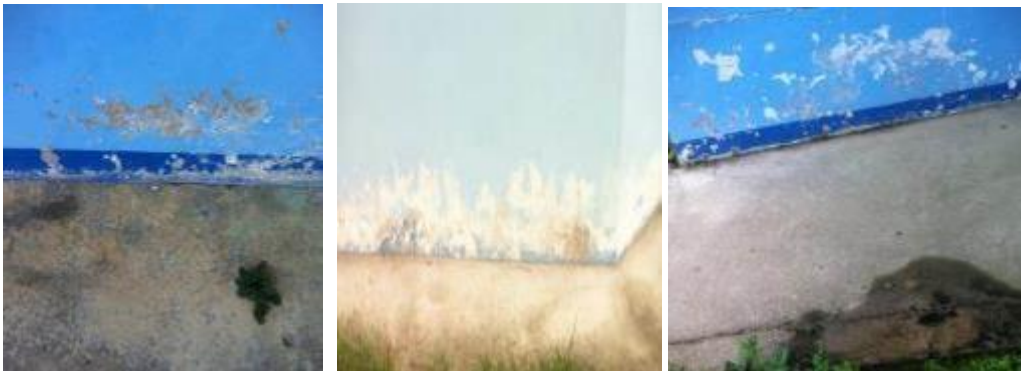
FOTOGRAFÍA 40-41-42

Esta sede se utiliza para albergar los EBAIS de Agua Buena Norte y Agua Buena Sur. Es una edificación antigua de cemento y áreas de madera y divisiones de fibrolit con deficiencias. Las paredes exteriores con desprendimientos de pintura en varios sectores, las aceras con presencia de hongos (fotografías 40 a 44).

Desprendimiento de pintura en paredes.

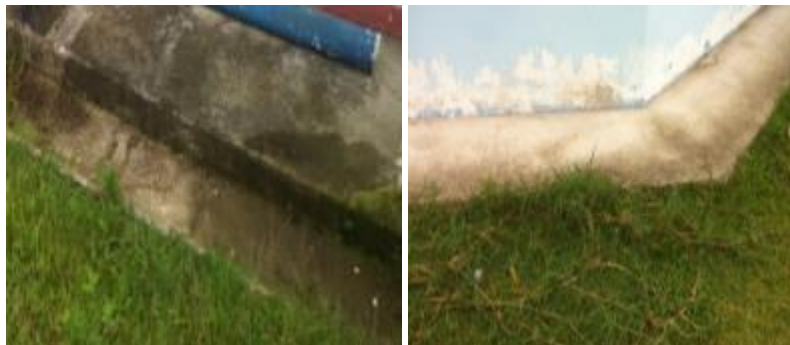
FOTOGRAFÍA 43-44

Aceras sucias y con hongos

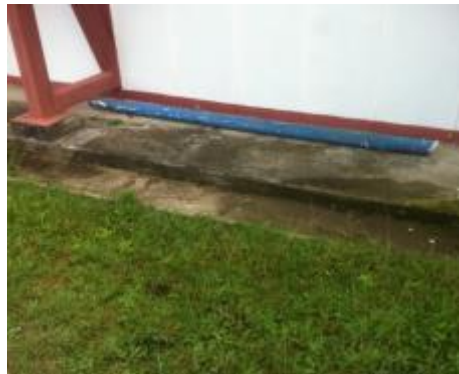
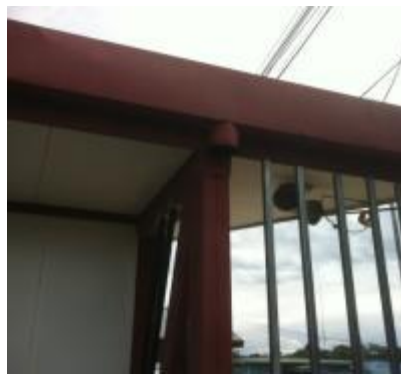
Los aleros y las precintas tienen perforaciones producto de la ausencia de láminas y piezas de madera, existen bajantes desprendidos (Fotografías 45 a 49).

Falta de bajantes en las canoas

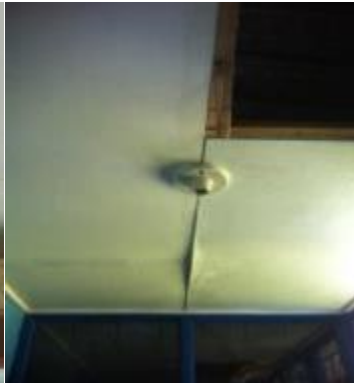
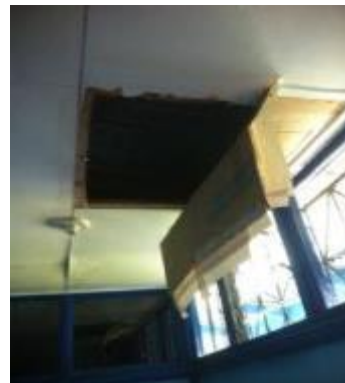
En la Farmacia y sobre los medicamentos, se evidenciaron manchas en el cielo raso por filtraciones, ausencia de bombillos y falta de láminas en cielo raso del Vacunatorio (Fotografías 50 a 52).

Daños por filtraciones y ausencia de piezas en cielos rasos

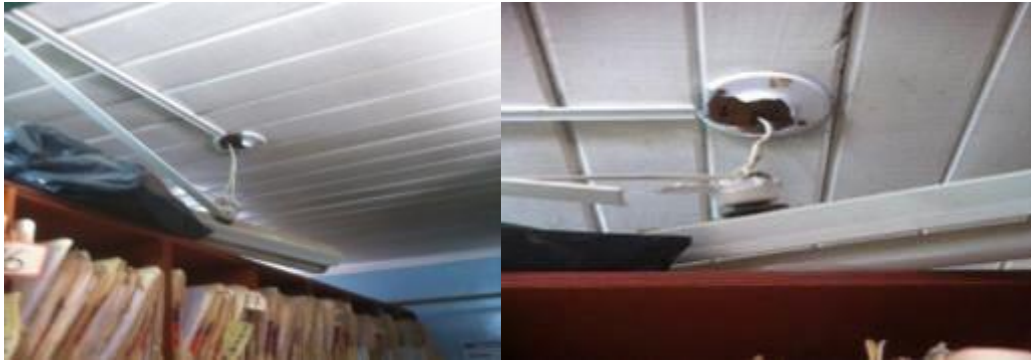
FOTOGRAFÍA 53-54

El fluorescente del área de registros médicos se evidenció desprendido del cielo raso, y actualmente se encuentra sobre los archivadores de expedientes (Fotografías 53-54).

Fluorescente desprendido

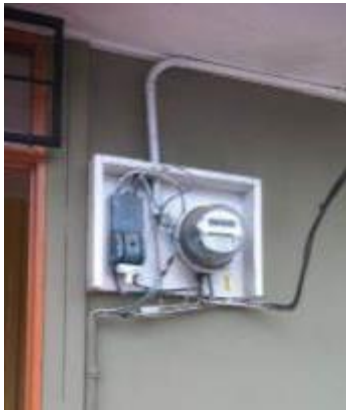
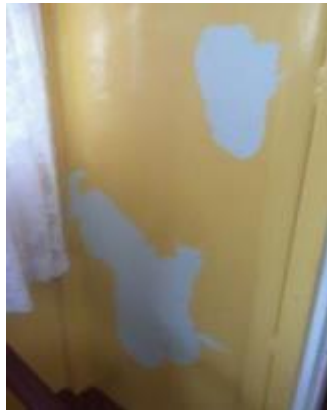
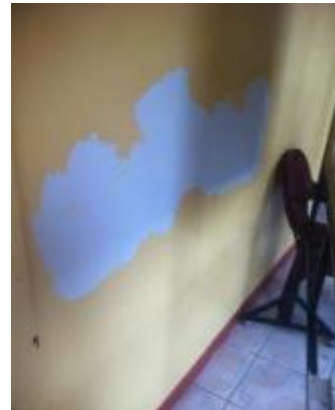
La acometida eléctrica se evidenció expuesta, pues carece de un gabinete que la resguarde. Las paredes de la sala de espera presentan desprendimiento de pintura, el servicio sanitario de mujeres y de hombres para los usuarios carecen del bombillo correspondiente y el apagador del servicio sanitario de hombres se encuentra desprendido de la pared. (Fotografías 55 a 60)

Acometida eléctrica expuesta, desprendimiento de pintura

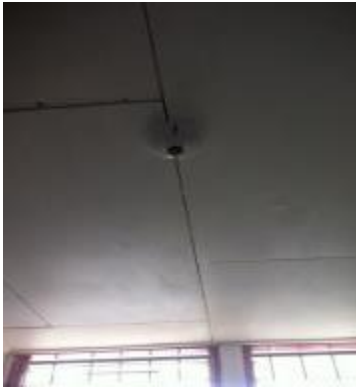
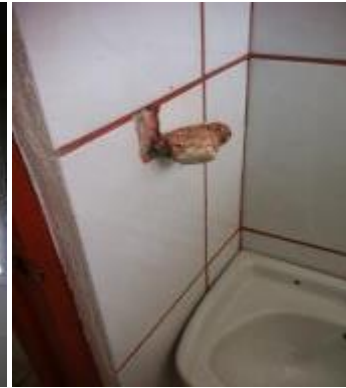
Servicio Sanitario de mujeres y hombres apagador desprendido

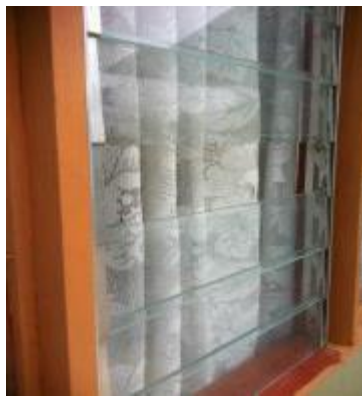
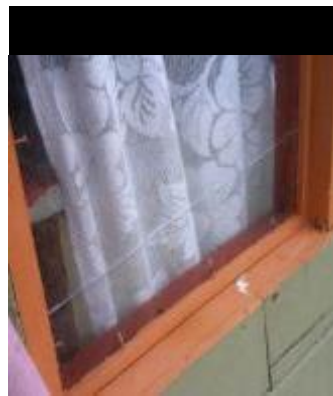
El bajante no desfoga directamente en el colector sino sobre la acera, ausencia de celosías y vidrios con reventaduras en el sector del comedor de los funcionarios. (Fotografías 61 a 64).

Desfogue de bajante, ausencia de piezas de celosías

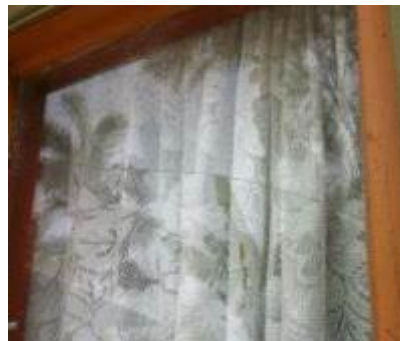
FOTOGRAFÍA 64

Vidrios reventados

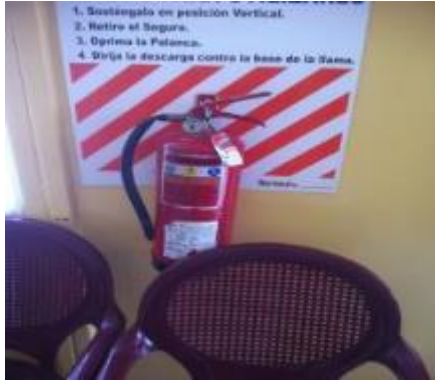
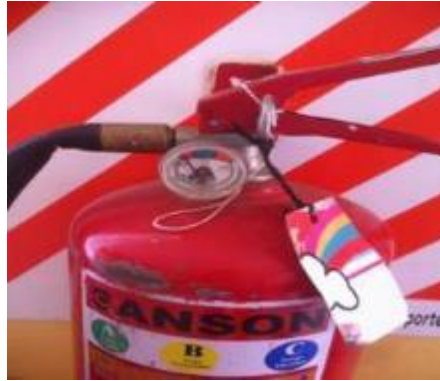
El extintor ubicado en la sala de espera se encuentra descargado (fotografías 65-66).

Extintor descargado

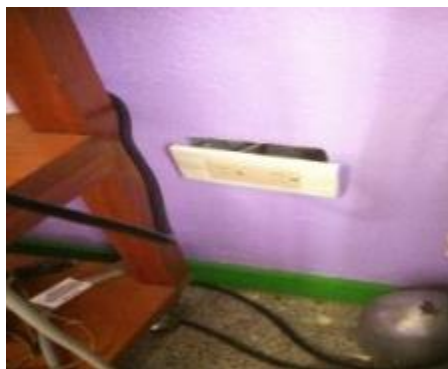
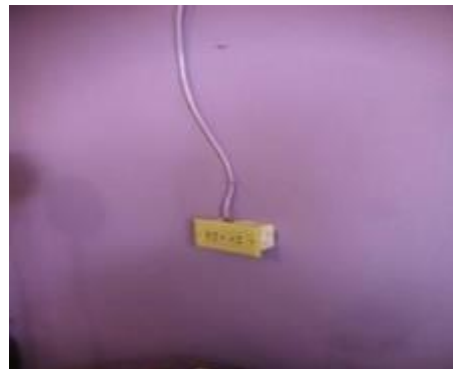
En la salita de observación un enchufe se encuentra en mal estado, y otro no está bien sujeto a la pared, la instalación eléctrica se encuentra sin entubar (Fotografías 67-68).

Enchufe desprendido y otro mal instalado

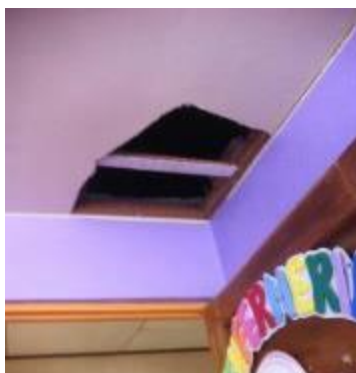
FOTOGRAFÍA 67

En el consultorio de enfermería, existen perforaciones en una lámina del cielo, ausencia de bombillo eléctrico, al igual que en el consultorio del médico del EBAIS (Fotografías 67-68-69).

Cielo raso dañado, ausencia de bombillos

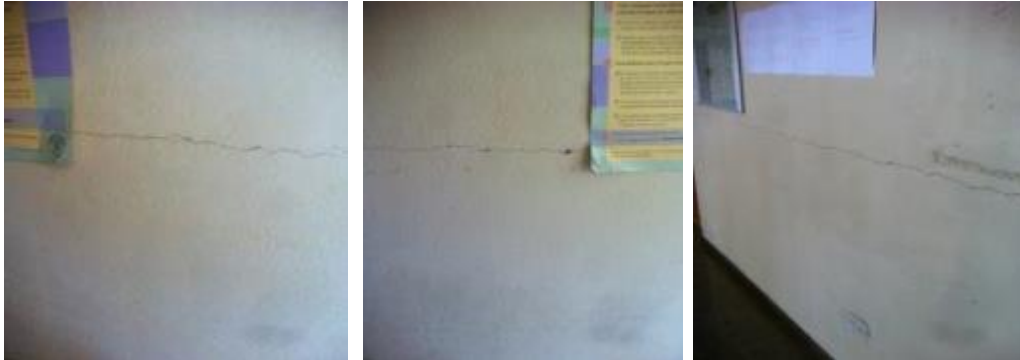
FOTOGRAFÍAS 70-71-72

En la sala de espera principal existen grietas en las paredes, la pintura en general de esta área está dañada y falta de Bombillo eléctrico (Fotografía 70 a 75).

Paredes dañadas y pintura deteriorada

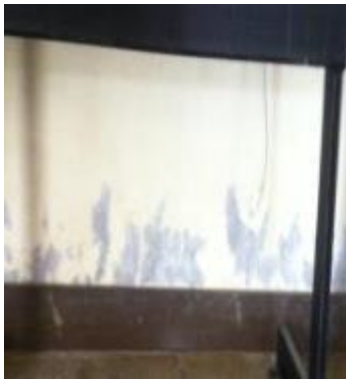
FOTOGRAFÍA 73

Des prendimiento de pintura, falta de bombillo

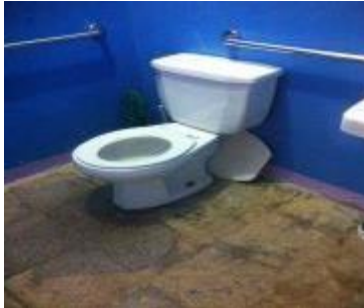
FOTOGRAFÍA 79

El servicio sanitario de hombres, para uso del personal del centro médico, no dispone de bombillo y el de los usuarios se evidenció sin lavamanos, plafón desprendido del cielo raso. El servicio sanitario de mujeres no tiene tapa (Fotografías 76-77-78-79).

Servicio sanitario sin tapa

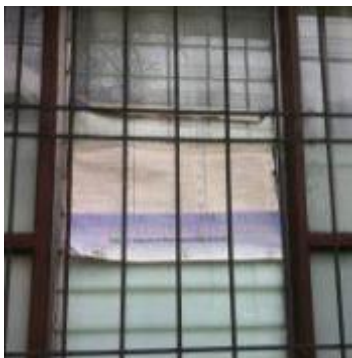
FOTOGRAFÍA 80

Además, existen ventanas con celosías incompletas, falta de láminas en el cielo raso de la cochera del EBAIS y ausencia de bombillo en aleros, las canoas están deterioradas y presentan agujeros, los bajantes no están sujetos a la canoa y éstas tienen vegetación, bajantes y paredes con desprendimiento de pintura (Fotografía 80 a 88).

Ventanas sin celosías y falta de lámina en el cielo raso

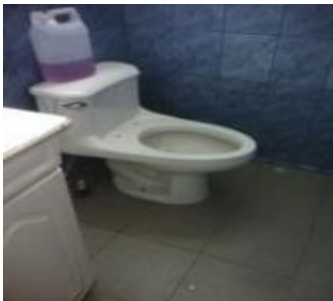
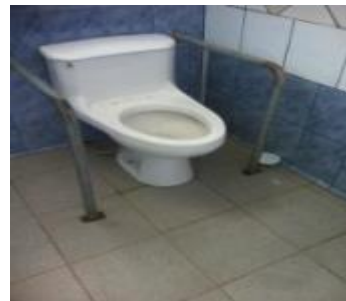
El servicio sanitario para el personal del centro médico no tiene tapa, el lavatorio tiene una fuga. El servicio sanitario dispuesto para el público se encuentra sin tapa, carece de la manilla para tirar la cadena y presenta una fuga de agua que provoca la salida constante de agua del tanque (Fotografías 92 a 96).

Servicio sanitario sin tapa, lavatorio con fuga de agua y servicio sanitario sin tapa.

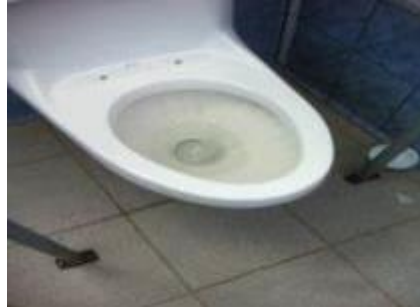
FOTOGRAFÍA 96

Servicio sanitario sin manilla para la descarga de agua e inodoro con fuga de agua

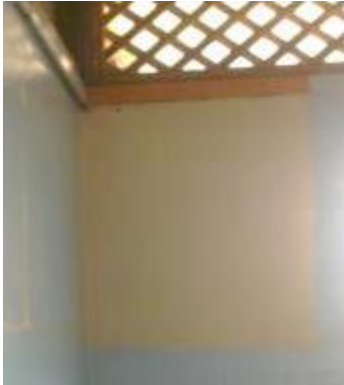
FOTOGRAFÍA 98

Las paredes presentan áreas sin pintura y con desprendimientos del repello, daños en la pintura de las paredes externas, en la sala de espera se evidencian grietas en la pared. (Fotografías 98 a 102).

PAREDES SIN PINTURA

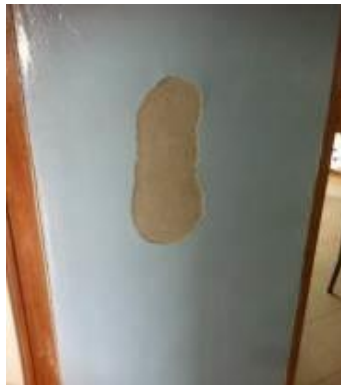
FOTOGRAFÍA 99

DESPRENDIMIENTOS DE REPELLO

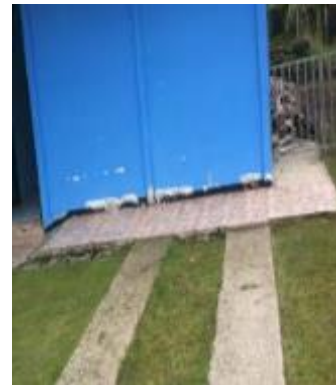
FOTOGRAFÍA 100

DESPRENDIMIENTOS DE PINTURA

Paredes con daños en pintura, desprendimiento de repello

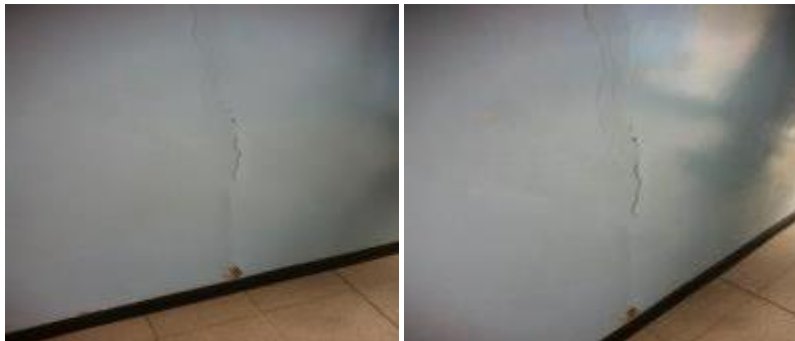
FOTOGRAFÍA 101-102

Paredes con grietas

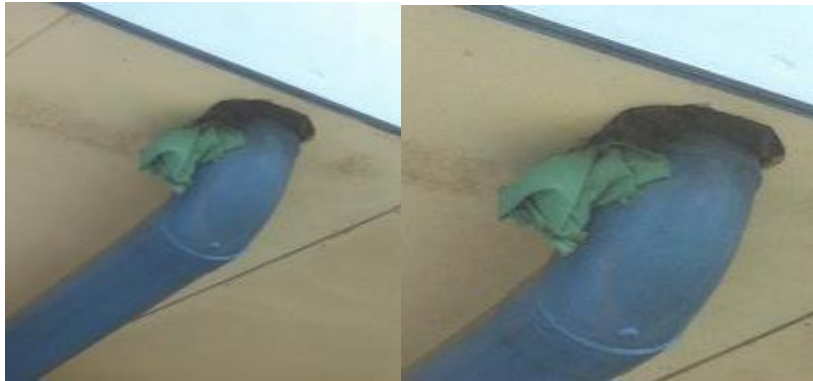
FOTOGRAFÍA 103-104

En un bajante de la canoa, ubicado en la entrada del comedor de funcionarios, se utiliza un trozo de tela para ajustarlo, de manera que no se desprenda. (Fotografías 103-104).

BAJANTE DE CANOA SUJETO CON TROZO DE TELA.

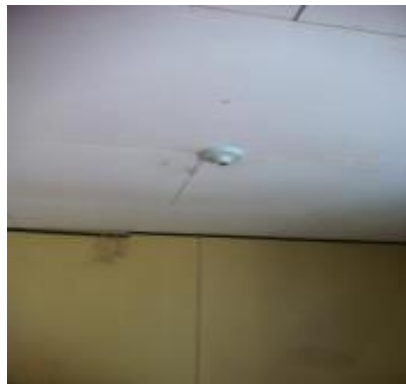
FOTOGRAFÍA 105

Esta edificación presenta una serie de deficiencias de mantenimiento que se pueden observar en diferentes áreas, tales como ausencia de bombillos en varios sectores de la edificación (Vacunatorio, sala de espera y Servicio de Farmacia. (Fotografías 105-108).

CARENCIA DE BOMBILLO EN VACUNATORIO.

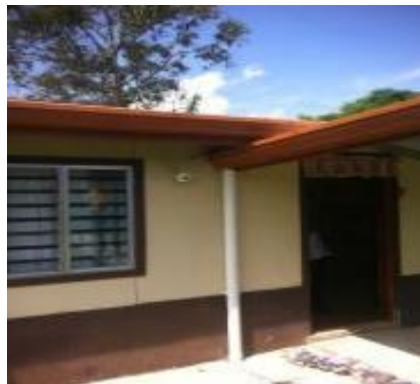
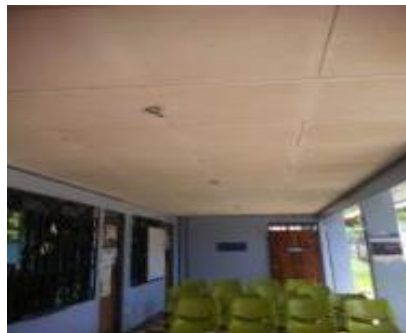
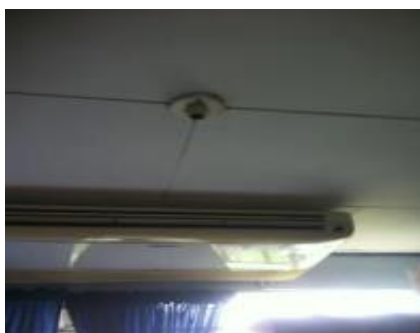
CARENCIA DE BOMBILLOS EN SALA DE ESPERA Y FARMACIA.

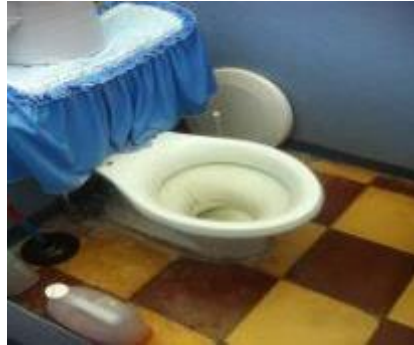
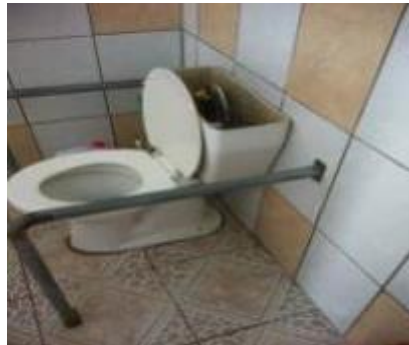
El sanitario dispuesto para el personal del EBAIS carece de tapa y el sanitario público no tiene cobertor del tanque (fotografías 109 y 110).

Servicio sanitario sin tapa e inodoro sin tapa en el tanque

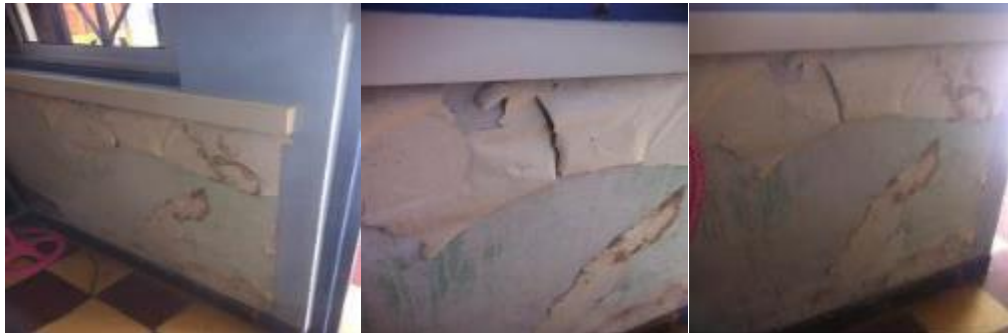
FOTOGRAFÍA 111-112-113

Las paredes internas como externas evidencian desprendimiento de pintura en varios sectores. (Fotografías 111-119).

DETERIORO DE PINTURA EN PAREDES DEL SERVICIO DE FARMACIA

Paredes con daños en la pintura

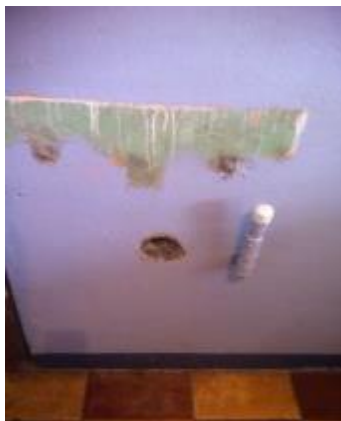
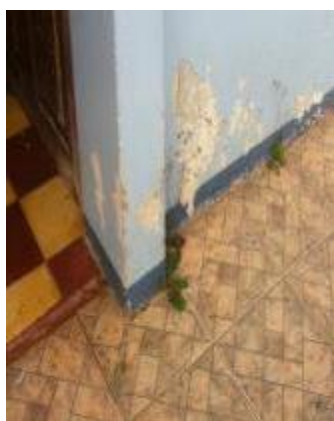
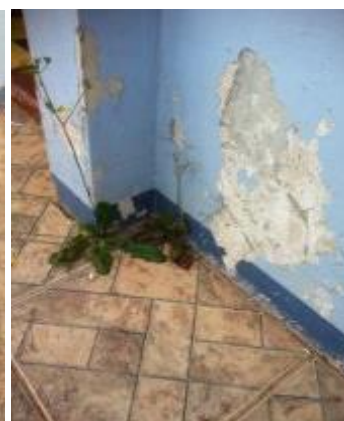
Paredes con daños en la pintura y vegetación

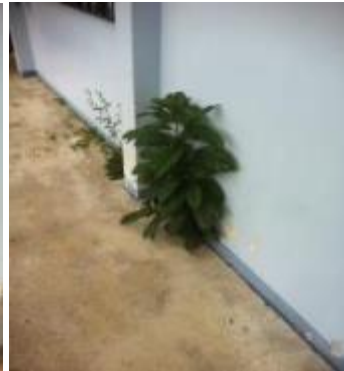
FOTOGRAFÍA 119

Vegetación y daños en pintura en las paredes.

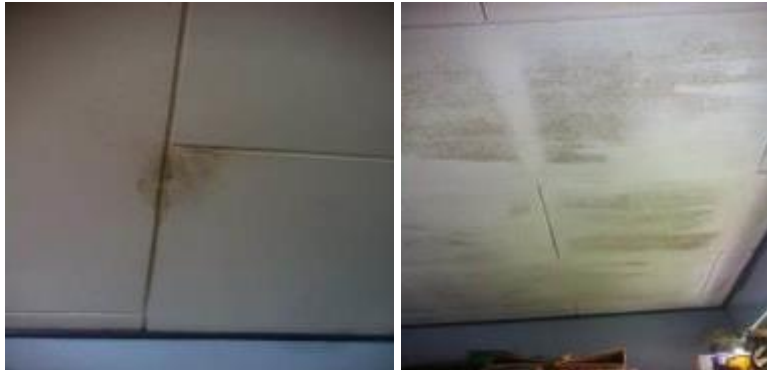
FOTOGRAFÍA 120-121

El cielo raso presenta manchas por filtraciones y exceso de suciedad.

Daños en cielo raso por filtraciones y exceso de suciedad.

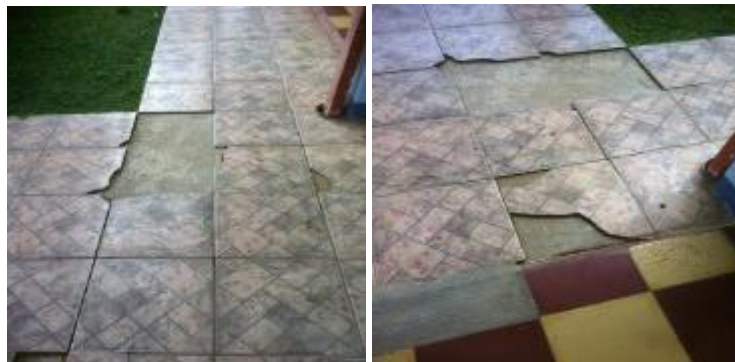
FOTOGRAFÍA 122-123

En la entrada principal se evidenció el desprendimiento de cuadros de cerámica del piso. (Fotografía 122-123)

DESPRENDIMIENTO DE CERÁMICA DEL PISO

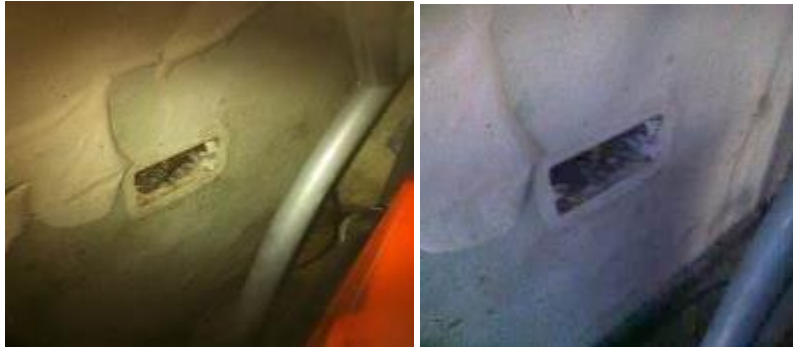
FOTOGRAFÍA 124-125

Se evidenciaron orificios en la pared producto de la ausencia de tomacorrientes.

Orificios en paredes por falta de tomacorrientes

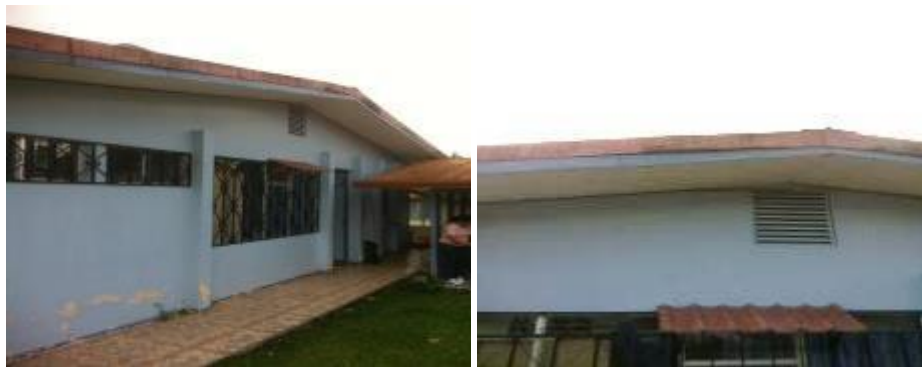
FOTOGRAFÍA 126-127

Las precintas del centro médico se observan con exceso de suciedad y presencia de óxido.

Precintas sucias y oxidadas

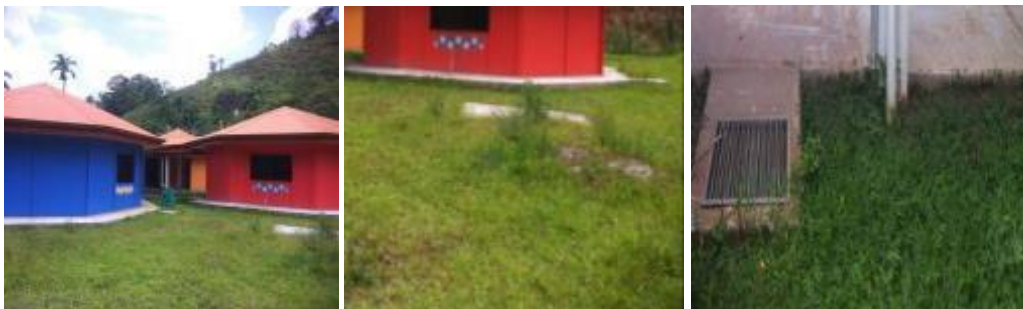
FOTOGRAFÍA 128-129-130

Esta edificación es de reciente construcción, en términos generales, las condiciones de este EBAIS son aceptables, sin embargo, se evidenció exceso de pasto y de maleza en las zonas verdes.

Zonas verdes sin el mantenimiento adecuado
