CAJA COSTARRICENSE DE SEGURO SOCIAL
AUDITORIA INTERNA
Tel.: 2539-0821 - Fax.: 2539-0888
Apdo.: 10105

AGO-165-2017
30-11-2017

**ÁREA DE GESTIÓN OPERATIVA
ESTUDIO INTEGRAL DE LA GESTIÓN MÉDICO ADMINISTRATIVA DEL
ÁREA DE SALUD DE HATILLO U.P. 2312.
GESTIÓN DE MANTENIMIENTO.**

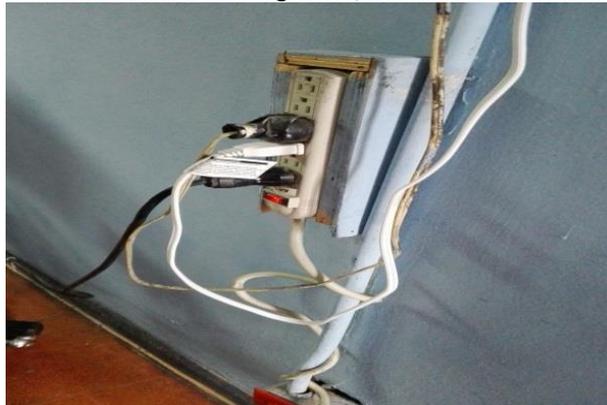
FOTOGRAFÍA 1

Servicio de Emergencias, Conexiones eléctricas

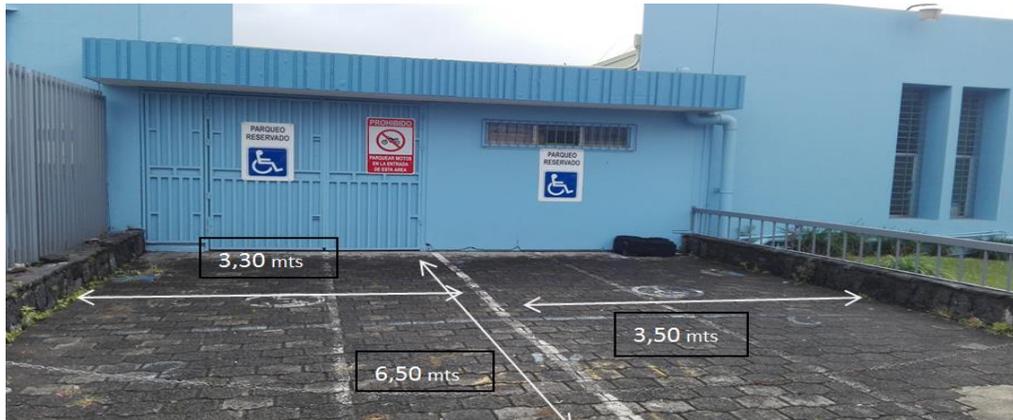
Si bien las medidas de ancho y de largo se respetan, ninguno de estos estacionamientos dispone de un andén⁵ que facilite la movilidad de personas en sillas de ruedas, ni de un paso cubierto o conexiones bajo techo que permitan a los usuarios ingresar con comodidad al centro de salud en caso de la presencia de lluvias. (Imagen 1, fotografía 2).

FOTOGRAFÍA 2
SEDE DE ÁREA DE SALUD DE HATILLO
ESTACIONAMIENTOS PARA PERSONAS CON DISCAPACIDAD SIN ANDÉN Y SIN PASO CUBIERTO

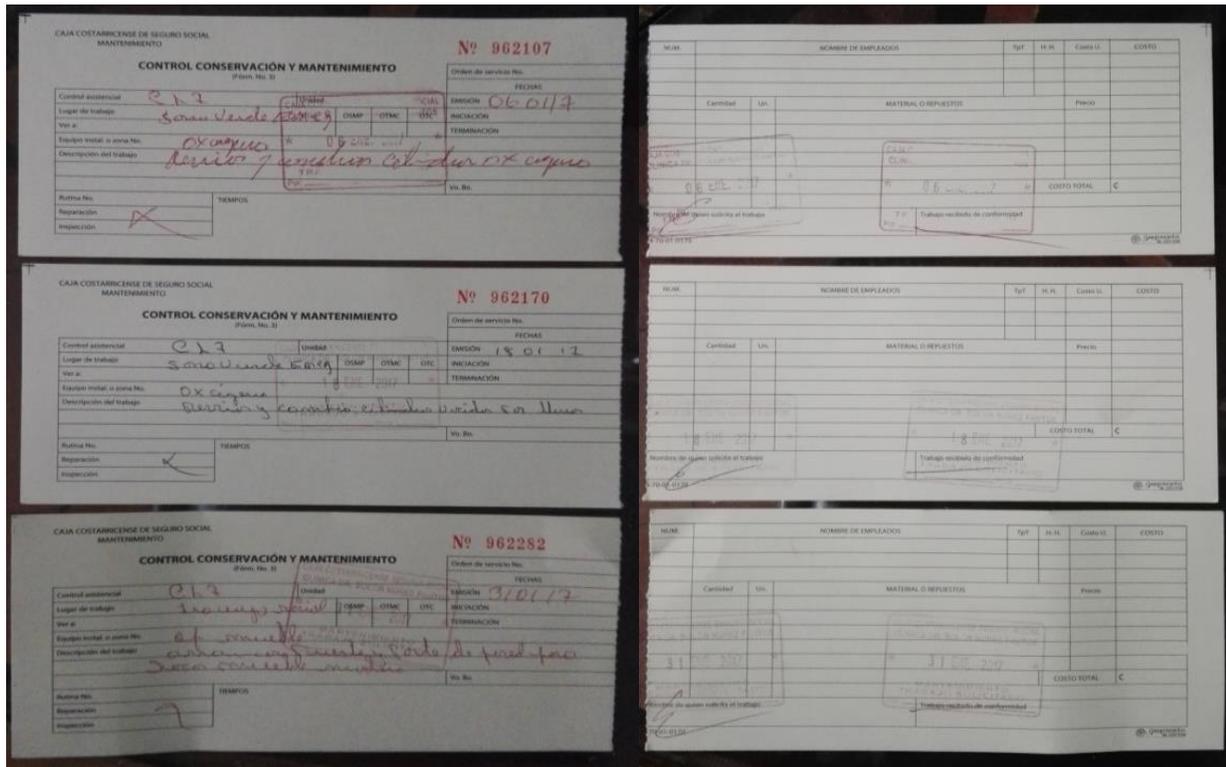
ANEXO 5
IMÁGENES 22 Y 23
 BOLETAS DE CONTROL Y CONSERVACIÓN DE ENERO DE 2017
 SIN DATO DE LAS HORAS UTILIZADAS

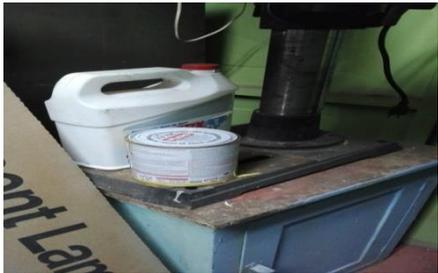
<p>FOTOGRAFÍA 1</p>

<p>Materiales para labores</p>	<p>FOTOGRAFÍA 2</p>

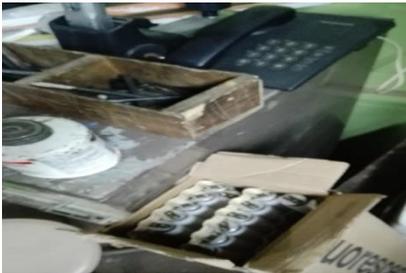
<p>Fluorescentes en taller</p>	<p>FOTOGRAFÍA 3</p>

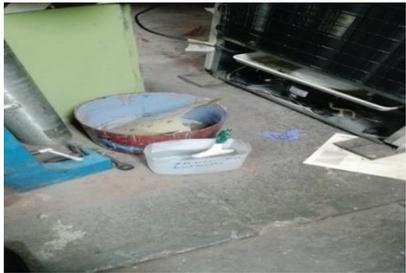
<p>Brochas en taller</p>
<p>FOTOGRAFÍA 4</p>

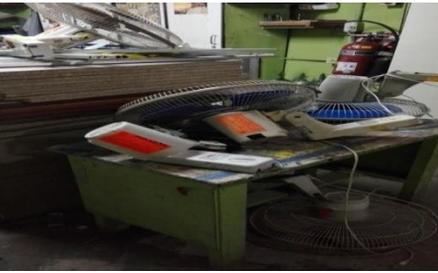
<p>Abanicos en desuso, tablas en taller</p>	<p>FOTOGRAFÍA 5</p>

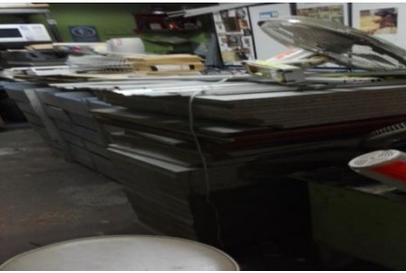
<p>Gran cantidad de gavetas, tablillas.</p>	<p>FOTOGRAFIA 6</p>

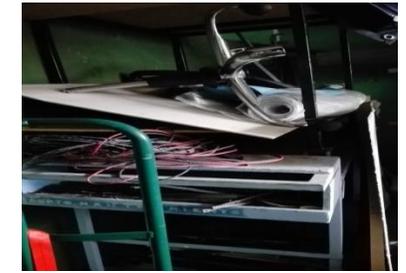
<p>Cableado y material en taller</p>
<p>FOTOGRAFÍA 7</p>

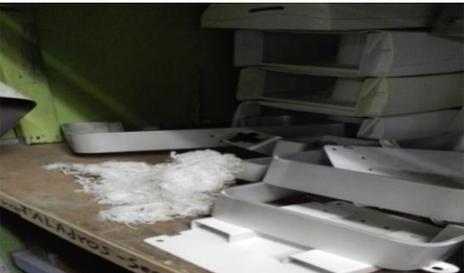
<p>Residuos de materiales</p>	<p>FOTOGRAFÍA 8</p>

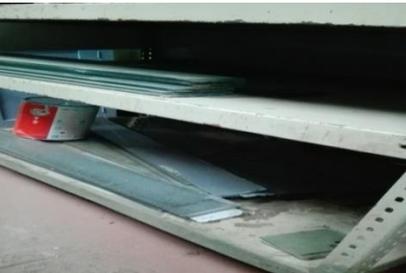
<p>Celosías sin control</p>	<p>FOTOGRAFÍA 9</p>

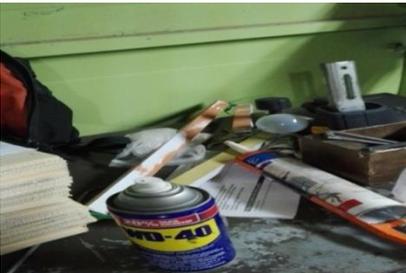
<p>Materiales para trabajo sin control</p>

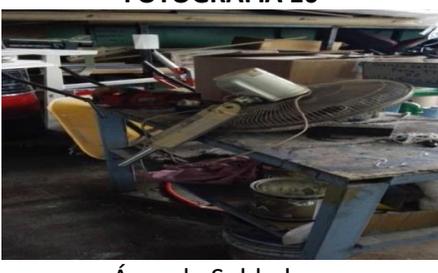
<p>FOTOGRAFÍA 10</p>

<p>Área de Soldadura</p>	<p>FOTOGRAFÍA 11</p>

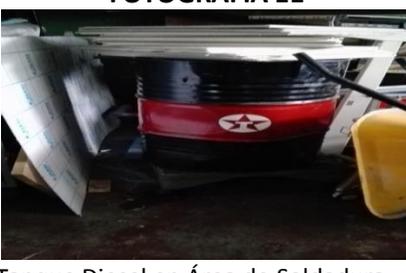
<p>Tanque Diesel en Área de Soldadura</p>	<p>FOTOGRAFIA 12</p>

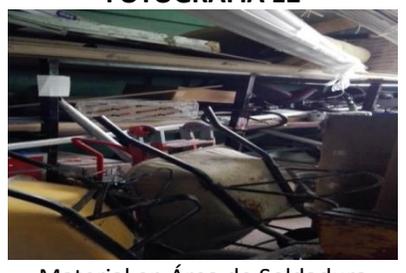
<p>Material en Área de Soldadura</p>
--	--	--

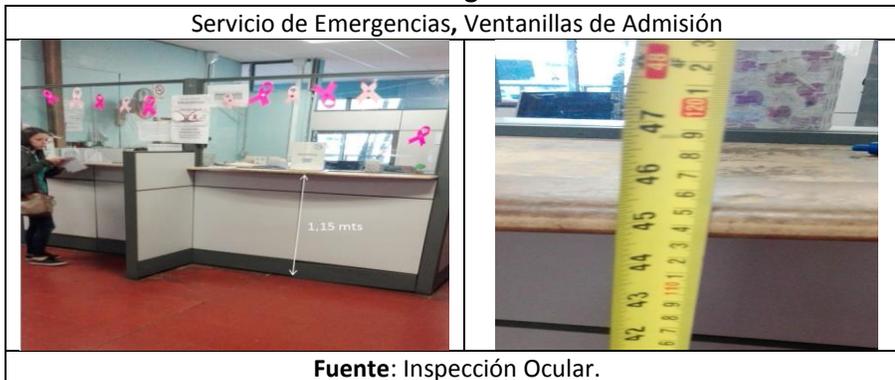
Fotografía 8-9

Servicio de Emergencias, Ventanillas de Admisión

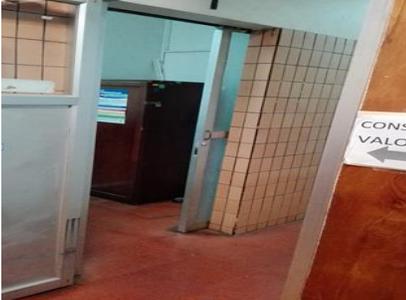
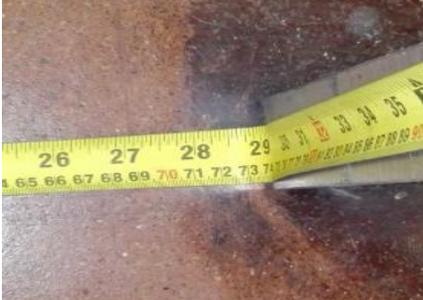
Fotografía 12-13 Acceso a consultorio de valoración, Servicio de emergencias

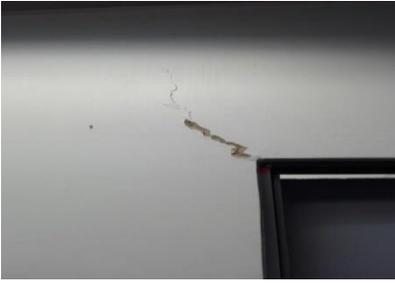
FOTOGRAFIA 14

Mediante inspección ocular realizada el 26 de setiembre de 2017, se evidenció el deterioro de la infraestructura de la consulta Externa, principalmente en la sección B que alberga las especialidades de Dermatología, Gastroenterología, Otorrinolaringología, Oftalmología, Optometría, y Geriatría. En este sector, las paredes se evidenciaron agrietadas, e incluso, algunas de ellas con desprendimiento del cemento. Se evidenció, además un desnivel importante en la superficie de esta área, situación que se puede percibir en los marcos de las puertas principales. (Anexo 9- fotografías 14 a 19).

Estos problemas se vienen presentando desde el 2008, periodo desde el cual se han efectuado una serie de estudios con el fin de conocer las causas que originan estos deterioros estructurales, no obstante, a la fecha no se ha logrado conocer con certeza la solución a esta problemática ni se ha tomado una decisión definitiva sobre el actuar.

ANEXO 9
SERVICIO DE ESPECIALIDADES
GRIETAS Y HUNDIMIENTOS

2. De acuerdo al hallazgo 5 del presente informe, esa Área de Ingeniería efectúe el análisis correspondiente que permita establecer en definitiva las acciones a realizar en la infraestructura en la sección B que alberga el servicio de Especialidades del Área de Salud de Hatillo, en relación con la problemática de grietas y desniveles evidenciado en ese sector. **Plazo de 6 meses a partir del recibo del informe para realizar el análisis correspondiente.**

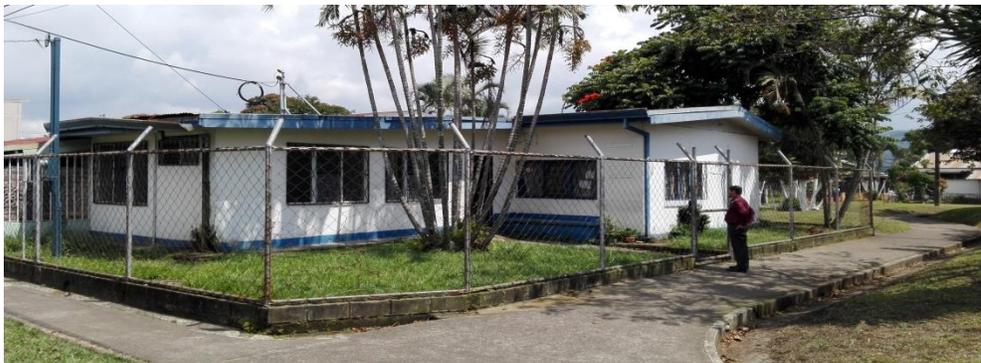
FOTOGRAFÍA 20
EBAIS HATILLO 2

En el Ebais de Hatillo 2 se ejecutará un proyecto de mejoramiento de la infraestructura y del equipamiento tecnológico, no obstante, este centro de salud dispone de vigilancia privada de 7:00 am a 4:00 pm, razón por la cual quedará descubierto de 4:00 pm hasta las 7:00 am.

7. De conformidad con el Hallazgo 7 del presente informe, realizar las acciones que correspondan con la finalidad de que el Ebais de Hatillo 2 disponga de seguridad las 24 horas, con el fin de proteger contra pérdida o deterioro esta propiedad. **Plazo 6 meses a partir del recibo del informe.**
