AGO-175-2016
28-11-2016

ESTUDIO ESPECIAL SOBRE LAS CONDICIONES DE LA INFRAESTRUCTURA EN ASPECTOS RELACIONADOS CON LA SEGURIDAD HUMANA Y LA ESTANCIA HOSPITALARIA EN EL HOSPITAL DR. ENRIQUE BALTODANO BRICEÑO, U.E. 2502

DIRECCIÓN REGIONAL DE SERVICIOS DE SALUD CHOROTEGA, U.E. 2599

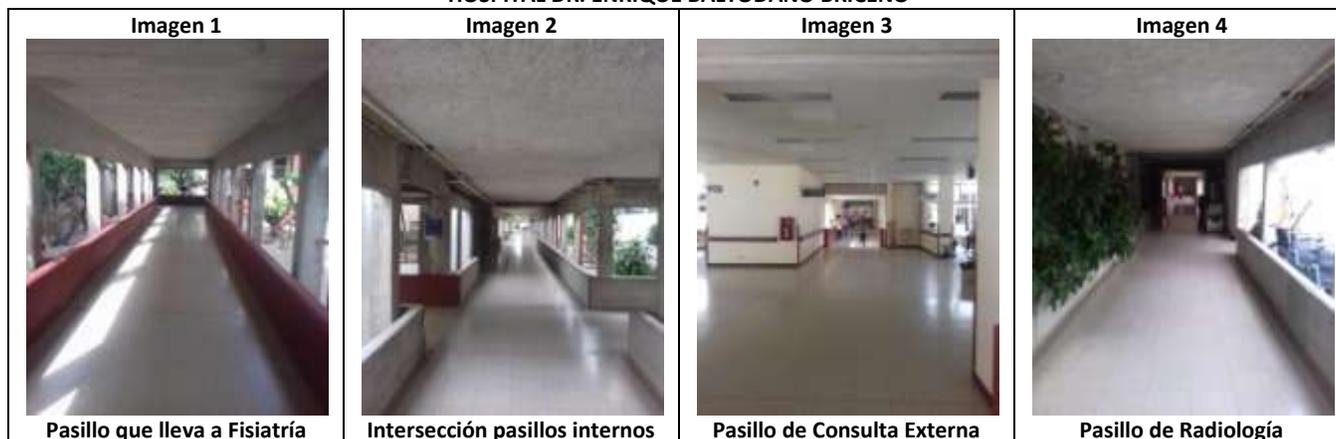
Se determinó que en el centro médico no se han establecido y señalado las rutas de evacuación, salidas de emergencias y zonas de seguridad de acuerdo con las regulaciones sobre seguridad humana y protección contra incendios. (Ver Anexo 1).

ANEXO 1
EVIDENCIA DE LA CARENCIA DE SEÑALIZACIÓN DE RUTAS DE EVACUACIÓN
Y SALIDAS DE EMERGENCIAS
HOSPITAL DR. ENRIQUE BALTODANO BRICEÑO

3. Determinar las necesidades de señalización de emergencia y rutas de evacuación que se requiere instalar en el centro médico. Los resultados obtenidos deberán ser trasladados a la Dirección General y Administrativa Financiera. Según lo señalado en el hallazgo 1,2 **Plazo de cumplimiento 6 meses.**

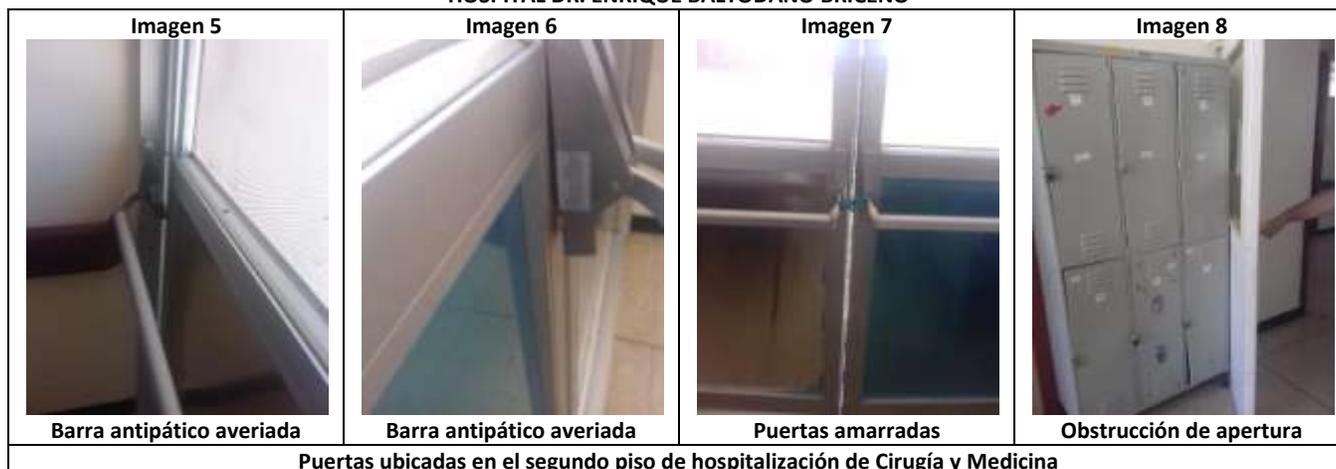
Se determinó que los mecanismos de funcionamiento de las puertas de salida de emergencia ubicadas en el segundo piso de hospitalización, presentan averías en la barra antipánico que no permiten la adecuada apertura según su diseño. Además, debido a su mal funcionamiento, el personal sujetó la puerta con tiras de tela para evitar su apertura, por el accionar del viento.

Por otra parte, la puerta de la salida de emergencia que permite el acceso a la rampa de evacuación, se encuentra obstaculizada por un armario metálico tipo locker, situación que impide su libre apertura.

Esta situación se debe a debilidades en la gestión de mantenimiento preventivo y correctivo para ese tipo de dispositivos, asimismo, que se amarren u obstaculicen las puertas de emergencia, obedece a una inadecuada supervisión de los responsables del proceso (Comisión de Emergencias Local).

ANEXO 2
PUERTAS DE SALIDAS DE EMERGENCIA, ÁREA DE HOSPITALIZACIÓN, CIRUGÍA Y MEDICINA
HOSPITAL DR. ENRIQUE BALTODANO BRICEÑO
