AGO-188-2018
29-11-2018

CAJA COSTARRICENSE DE SEGURO SOCIAL AUDITORÍA INTERNA

AUDITORÍA DE CARÁCTER ESPECIAL SOBRE LA GESTIÓN ADMINISTRATIVA Y OPERATIVA DEL SERVICIO DE MANTENIMIENTO DEL HOSPITAL MONSEÑOR SANABRIA

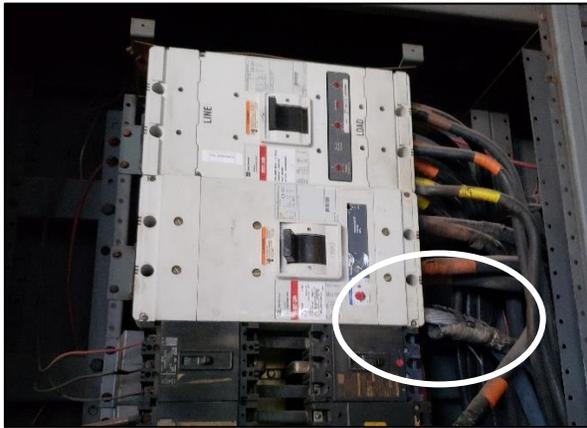
- acometida eléctrica principal ubicada en casa de máquinas presenta deterioro en el punto de unión al tablero principal quedando expuesto el cable, además dicho tablero no cuenta con puerta. (Ver Foto 1 - Anexo 1)

Deterioro en recubrimiento de acometida eléctrica

“(...) Con respecto a la acometida eléctrica antigua del edificio principal, se le informa que luego de las gestiones respectivas, se cuenta con la aprobación y financiamiento a través del fondo de seguridad eléctrica de la Dirección de Mantenimiento Institucional para el periodo 2019 (se adjunta documento), con un presupuesto asignado de 120 millones de colones, por lo que el trabajo que se desarrollará en dicho periodo solventará la condición actual. En este momento se cuenta con un 60 % de avance del cartel de especificaciones técnicas para la contratación del diseño y remodelación para el proyecto de “Reparación de acometida antigua del edificio principal y reemplazo de elementos principales de la acometida”, proyecto a cargo del Ing. Ricardo Araya Ramírez.

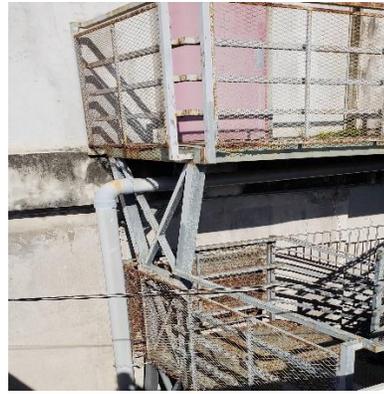
- La escalera de emergencia metálica ubicada en el Servicio Maternidad y Neonatología se encuentra considerablemente oxidada. (Ver Foto 2 y 3 - Anexo 1)
-

Deterioro en escalera de emergencia Servicio Maternidad y Neonatología

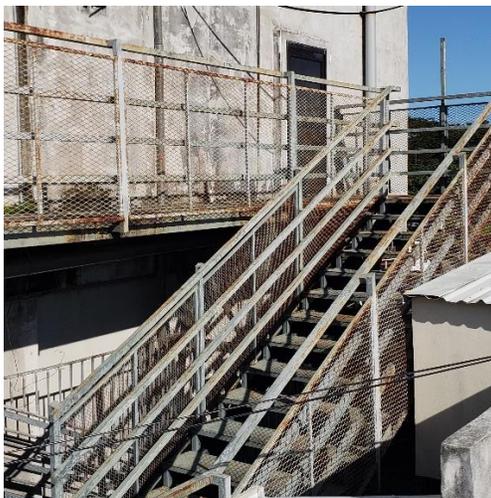
Foto 3

Deterioro en escalera de emergencia Servicio Maternidad y Neonatología

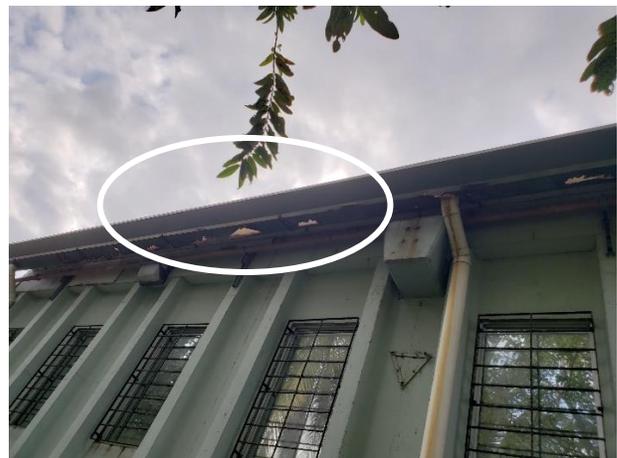
- La canoa externa del costado este del módulo 3 tiene orificios en algunos puntos. (Ver Foto 4 y 5 - Anexo 1)
- Los cielos rasos de los servicios de Patología, Centro de equipos, Pediatría, Maternidad, Farmacia, Rayos X, Emergencias, Centro de comando de operaciones, Consultorio sección D, Centro de cuidados continuos, sala de sesiones, Hidroterapia, Gastroenterología, Ortopedia se evidencia deterioro debido a las filtraciones por el mal estado de la cubierta de techo, o en algunos servicios por la condensación de los ductos del aire acondicionado que están entre la cubierta y los cielos rasos. (Ver Foto 6 a la 19 - Anexo 1)

Canoa módulo 3 con orificios

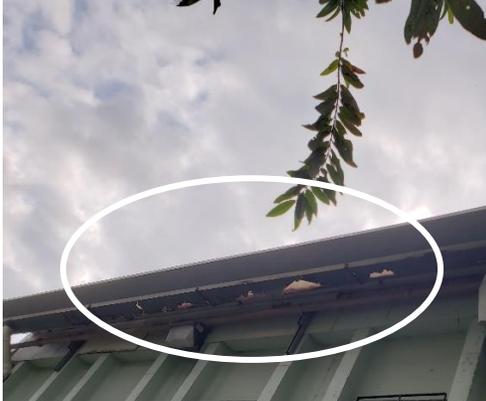
Foto 5
Canoa módulo 3 con orificios

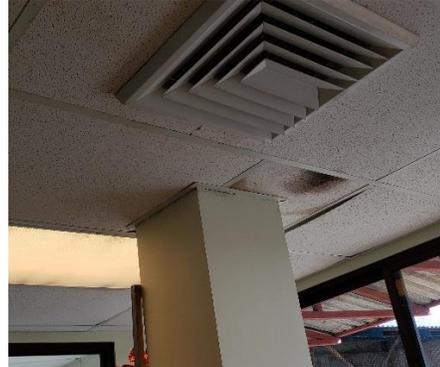
Foto 6
Servicio Patología
Deterioro en cielorraso por filtraciones

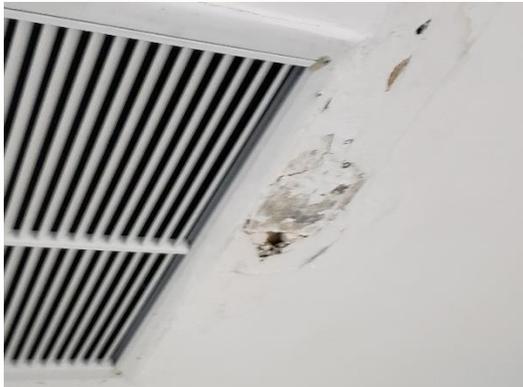
Foto 7
Servicio Centro de equipos
Deterioro en cielorraso por filtraciones

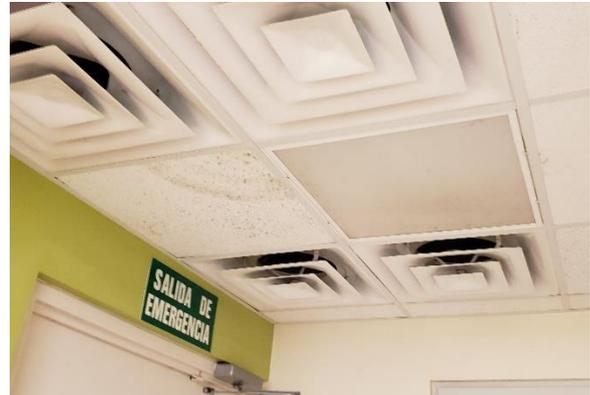
Foto 8
Pediatría
Deterioro en cielorraso por filtraciones

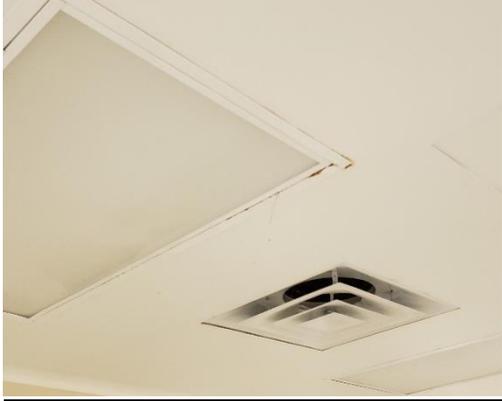
<p>Foto 9 <u>Servicio Maternidad</u> <u>Deterioro en cielorraso por filtraciones</u></p>

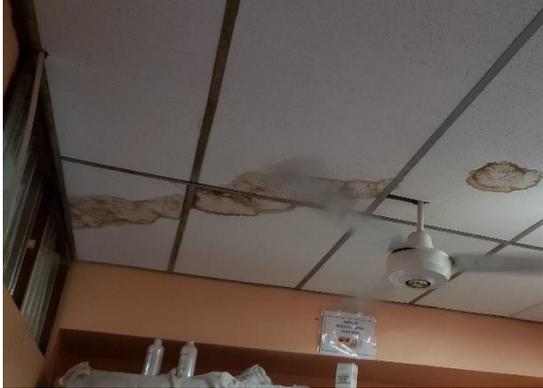
<p>Foto 10 <u>Servicio Farmacia</u> <u>Deterioro en cielorraso por filtraciones</u></p>

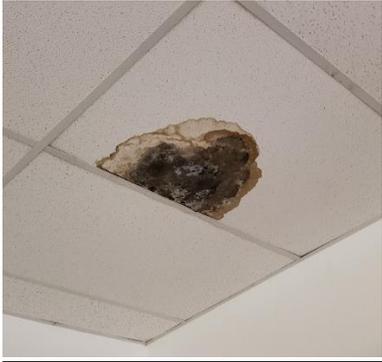
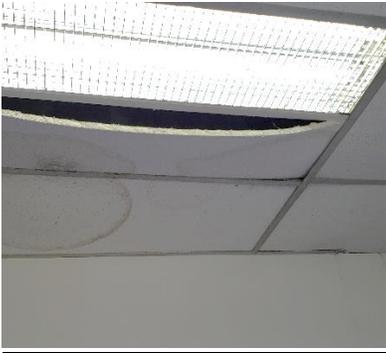
<p>Foto 11 <u>Servicio Rayos X</u> <u>Deterioro en cielorraso por filtraciones</u></p>

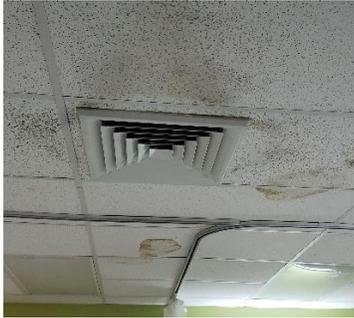
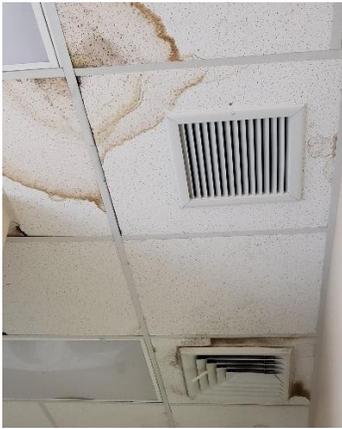
<p>Foto 12 <u>Servicio Emergencias</u> <u>Deterioro en cielorraso por filtraciones</u></p>

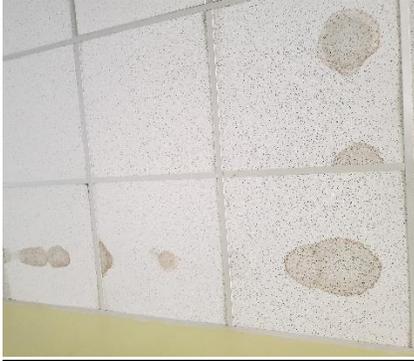
Foto 13

Servicio Centro de comando de operaciones
Deterioro en cielorraso por filtraciones

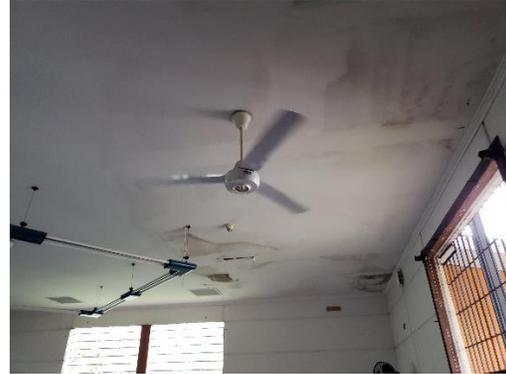
Foto 14

Servicio Consultorio sección D
Deterioro en cielorraso por filtraciones

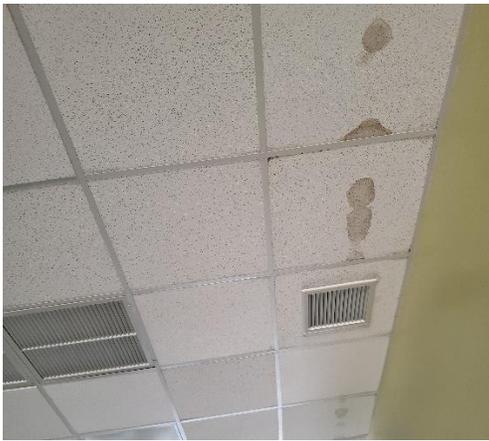
Foto 15

Centro de cuidados continuos
Deterioro en cielorraso por filtraciones

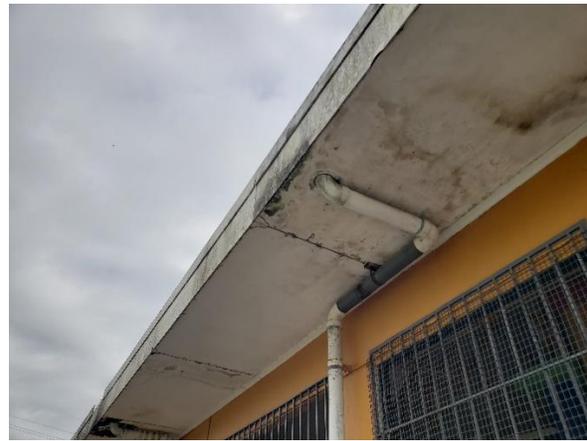
Foto 16

Servicio Sala de sesiones
Deterioro en cielorraso por filtraciones

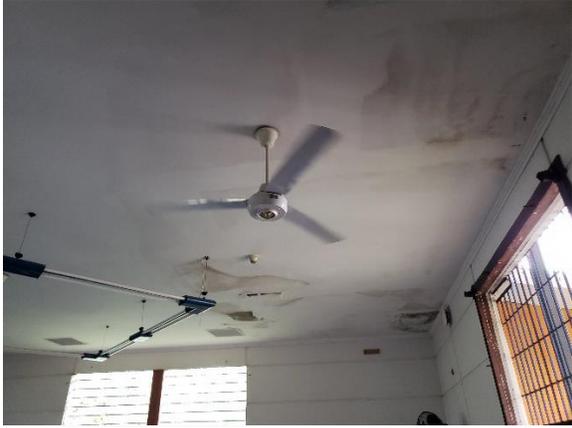
<p>Foto 17 <u>Servicio Hidroterapia</u> <u>Deterioro en cielorraso por filtraciones</u></p>

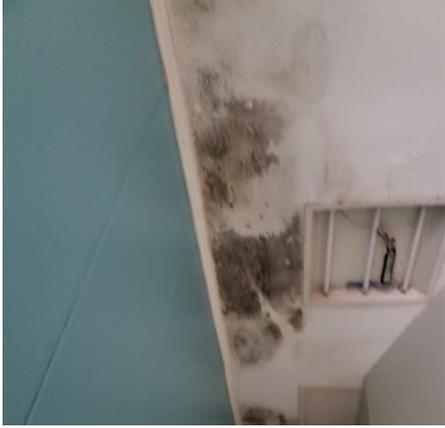
<p>Foto 18 <u>Servicio Gastroenterología</u> <u>Deterioro en cielorraso por filtraciones</u></p>

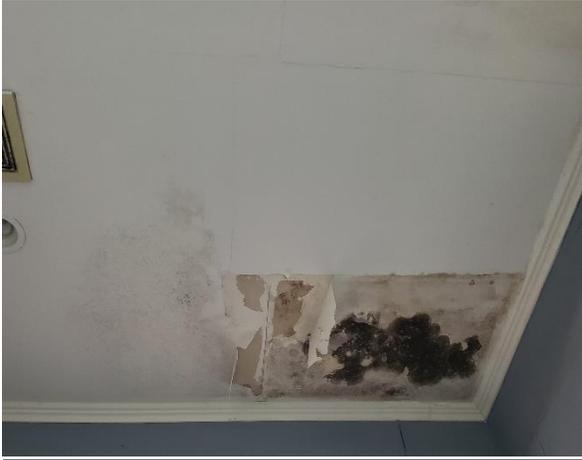
<p>Foto 19 <u>Servicio Ortopedia</u> <u>Deterioro en cielorraso por filtraciones</u></p>

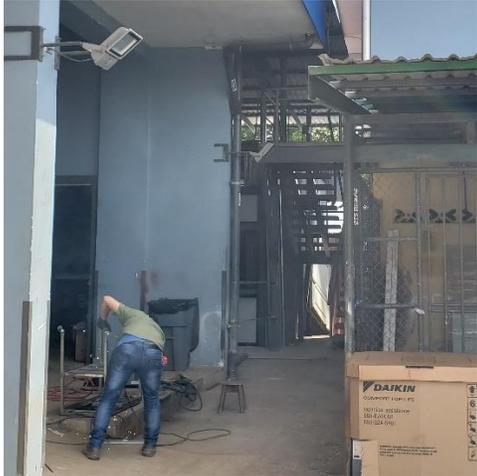
Por otro lado, se evidenció que la ubicación del taller de soldadura genera un riesgo de accidente laboral, ya que está ubicada al lado del acceso de las escaleras de ingreso a la oficina de mantenimiento. Mediante inspección del 1 de noviembre de 2018 se evidenció que se suelda al lado de donde transita personal. (Ver Foto 20 - Anexo 1)

<p>Foto 20 <u>Taller de soldadura</u> <u>Trabajos de soldadura al lado de pasillo de acceso a la oficina de Ingeniería y mantenimiento</u></p>

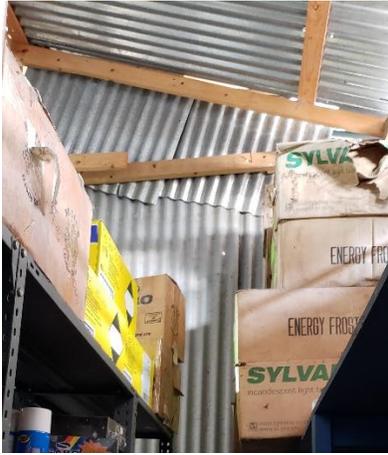
Foto 21
Bodega materiales
Cerramiento latas de zinc

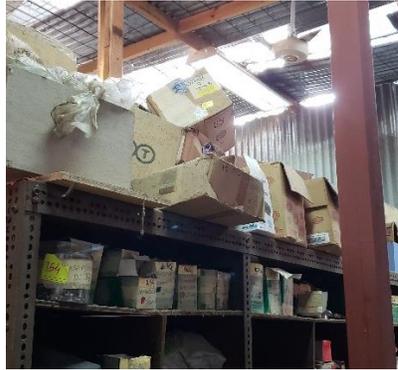
Foto 22
Bodega materiales
Sin cielo raso, accesos

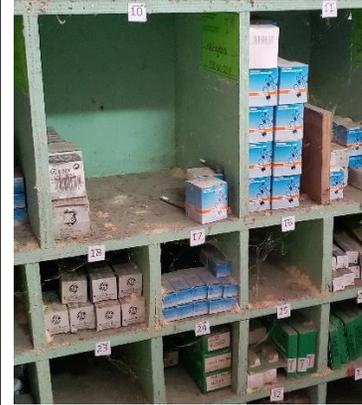
Foto 23
Bodega materiales
Polvo en los estantes y materiales

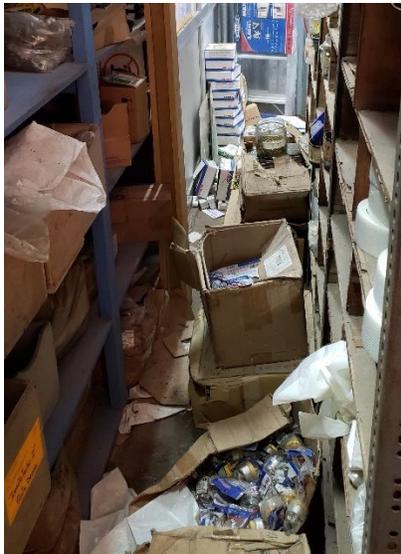
Foto 24
Bodega materiales
Desorden de materiales

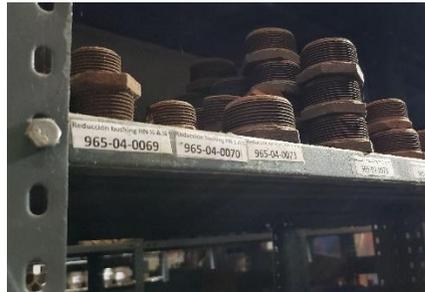
Foto 25
Bodega materiales
Oxidación de materiales

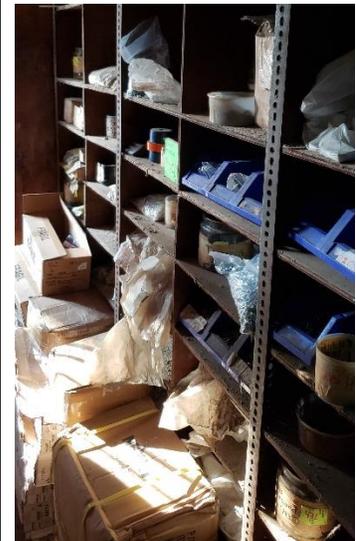
Foto 26
Bodega materiales
Falta de rotulación
