CAJA COSTARRICENSE DE SEGURO SOCIAL

Auditoría Interna

AS-AOPER-0077-2024

ASUNTO: Oficio de Asesoría referente a aspectos de seguridad relacionados con las instalaciones actuales y de la nueva sede del hospital Víctor Manuel Monseñor Sanabria de Puntarenas.

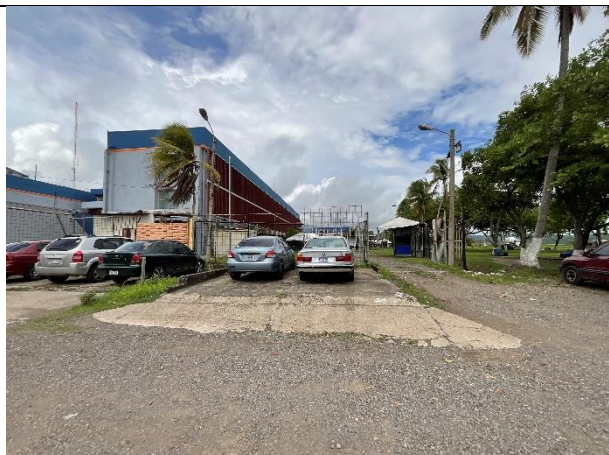
Fotografía 5: Entrada vehicular con malla perimetral en malas condiciones del Módulo 1 sector oeste colindante con calle pública.

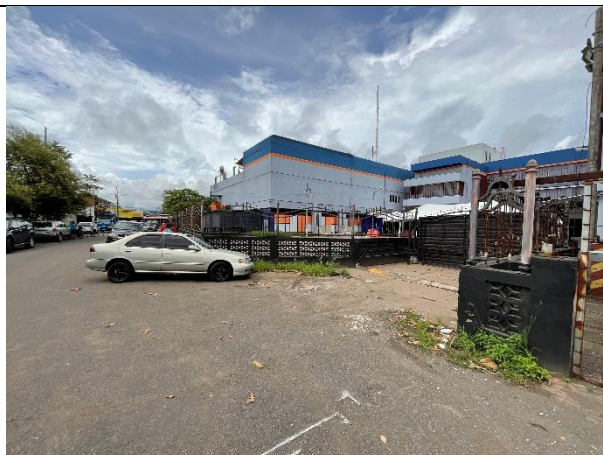
Fotografía 6: Malla perimetral de muro y portón del Módulo 1 sector oeste colindante con calle pública.

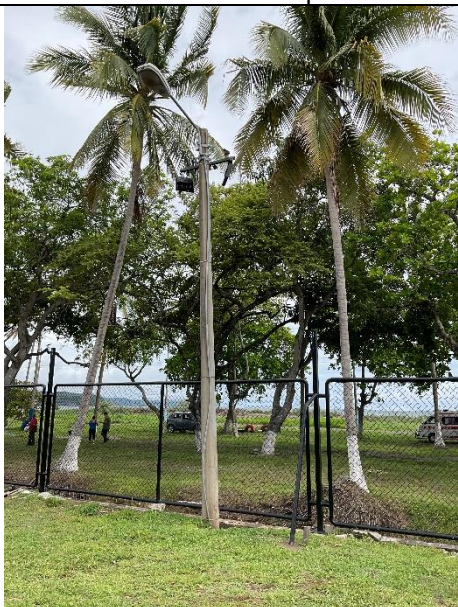
Fotografía 7: Liminarias externas del Módulo 1 sector sur colindante con la playa.

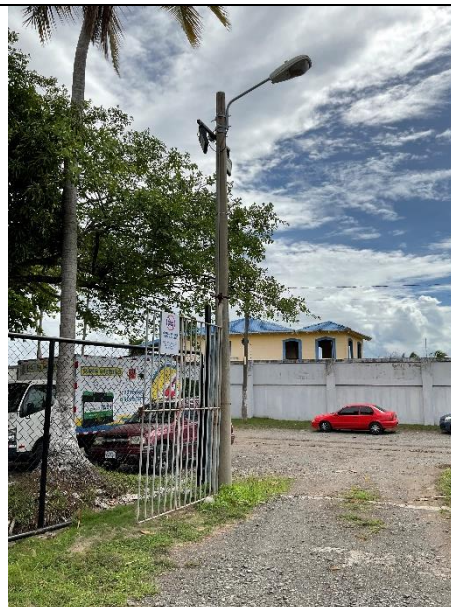
Fotografía 8: Luminarias externas del Módulo 1 sector sur colindante con la playa y oeste colindante con calle pública.

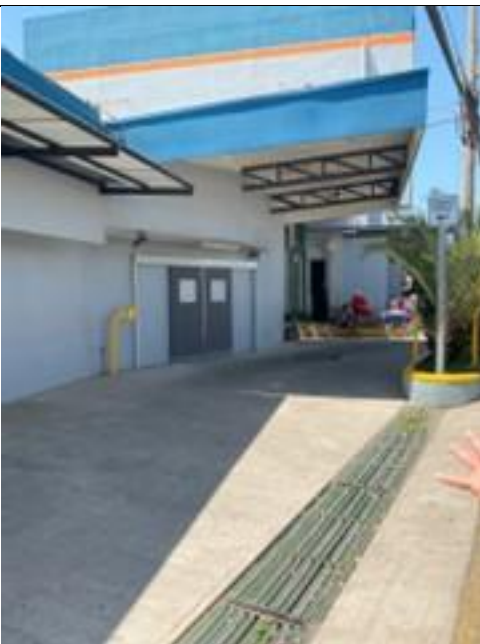
Fotografía 9: Entrada de Sala de Choque del Servicio de Emergencias en el Módulo 1.

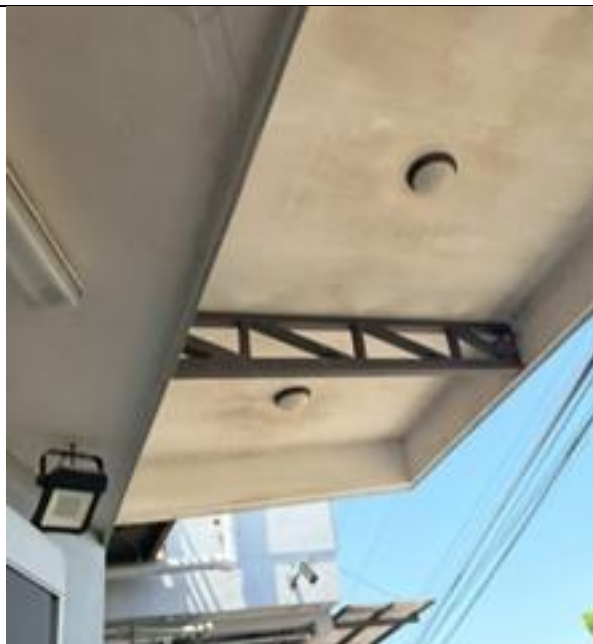
Fotografía 10: Luces exteriores en la entrada de Sala de Choque del Servicio de Emergencias en Módulo 1.

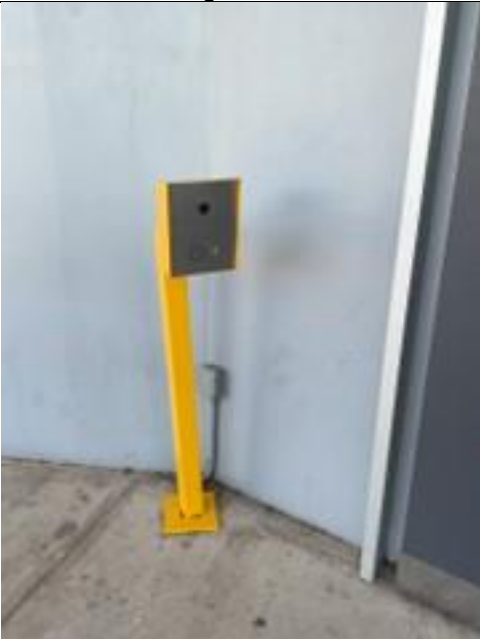
Fotografía 11: Intercomunicador con cámara ubicado en la entrada de Sala de Choque del Servicio de Emergencias en el Módulo 1.

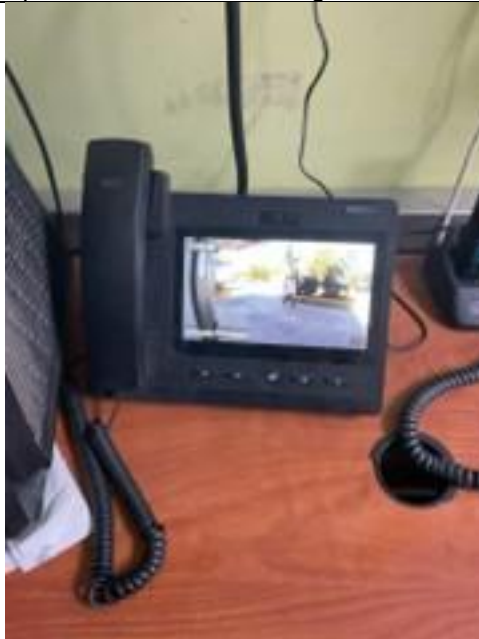
Fotografía 12: Teléfono con cámara conectado al intercomunicador ubicado en la entrada de Sala de Choque del Servicio de Emergencias en el Módulo 1.

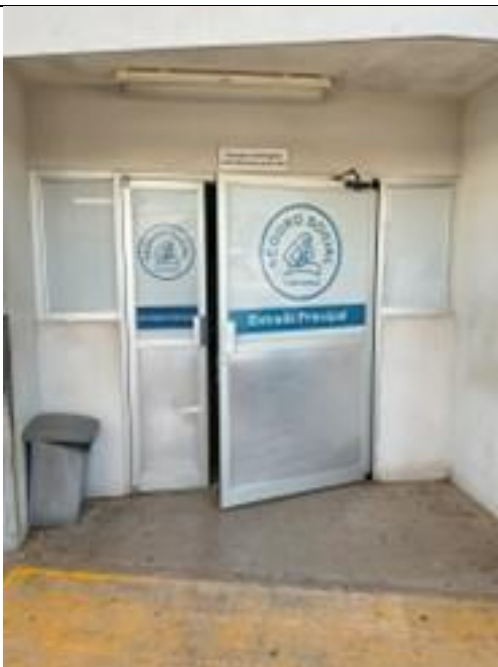
Fotografía 13: Entrada al Servicio de Emergencias en el Módulo 1.

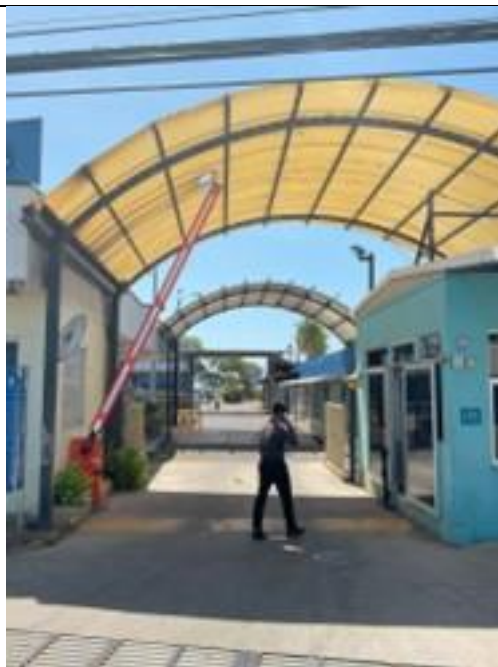
Fotografía 14: Entrada vehicular al Módulo 1 del centro médico.

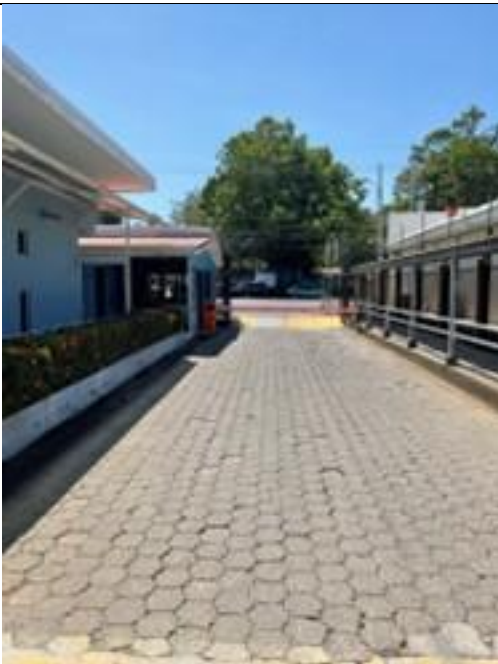
Fotografía 15: Entrada vehicular al Módulo 3 del centro médico.

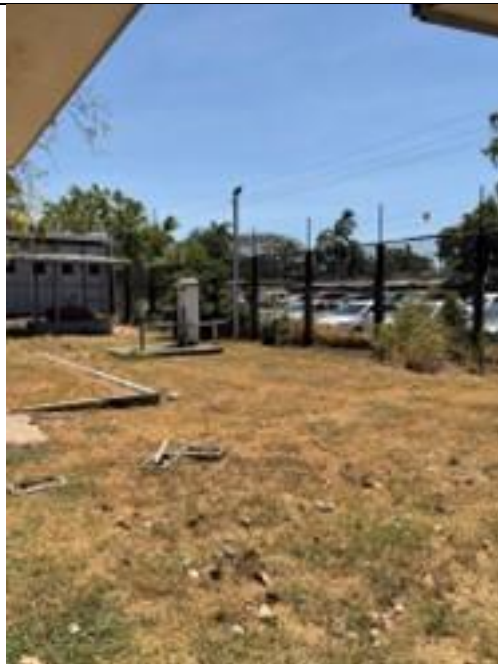
Fotografía 16: Malla perimetral y luces exteriores colindantes con calle pública del Módulo 3.

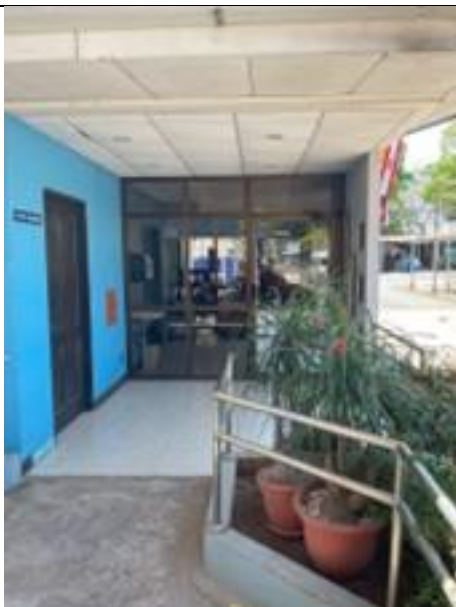
Fotografía 17: Caseta de seguridad para el ingreso restringido de visitantes a pacientes internados en el Módulo 3.

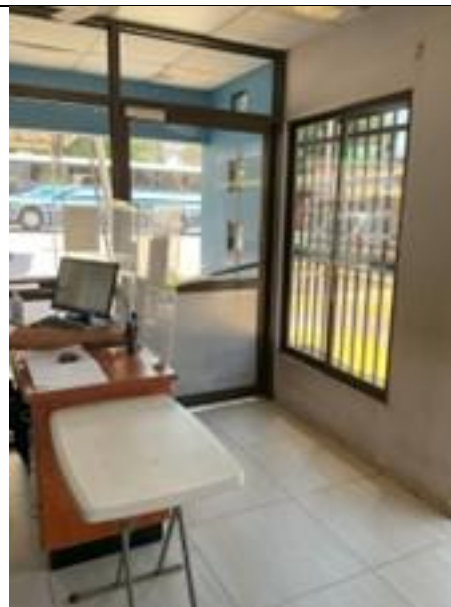
Fotografía 18: Interior de puesto de seguridad para el ingreso restringido de visitantes a pacientes internados en el Módulo 3.

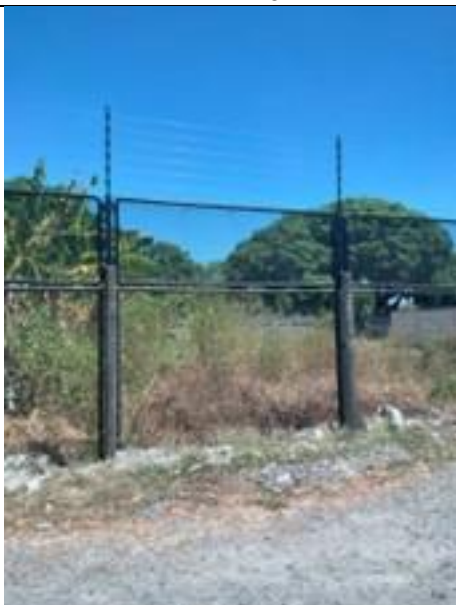
Fotografía 19: Malla perimetral colindante con propiedad privada en sector norte del Módulo 3.

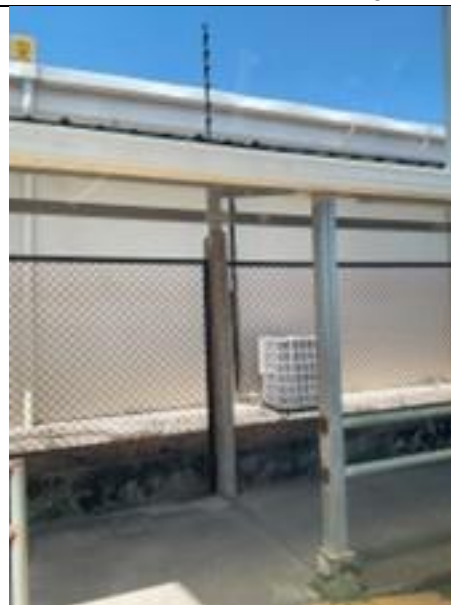
Fotografía 20: Malla perimetral colindante con propiedad privada en sector este del Módulo 3.

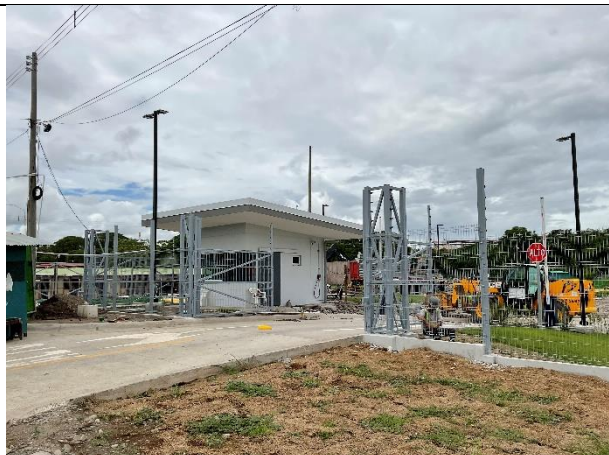
Fotografía 1: Caseta de seguridad vehicular con cámara de seguridad, luminaria exterior y malla perimetral con cerca electrificada de 5 hilos, ubicada en el costado norte (entrada principal).

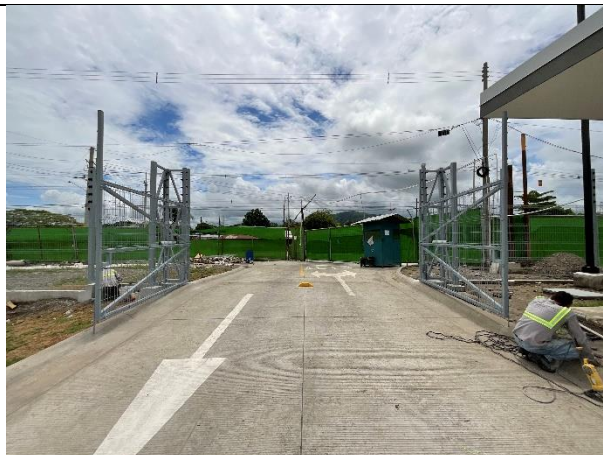
Fotografía 2: Portón vehicular con cerca electrificada con 5 hilos y motor eléctrico de pistones ubicada en el costado norte (entrada principal).

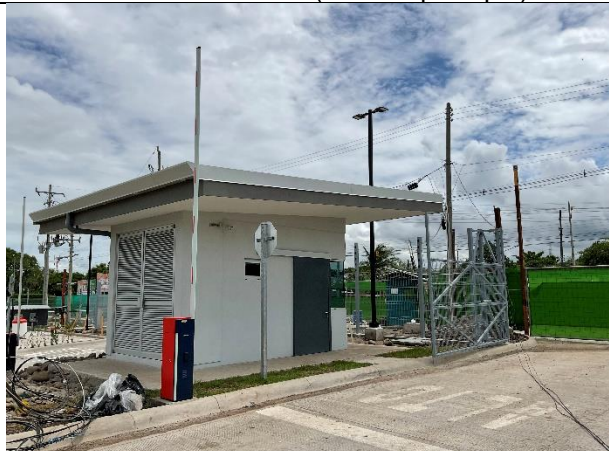
Fotografía 3: Caseta de seguridad vehicular con cámara de seguridad, luminaria exterior, agujas automatizadas y malla perimetral con cerca electrificada de 5 hilos, ubicada en el costado norte (entrada principal).

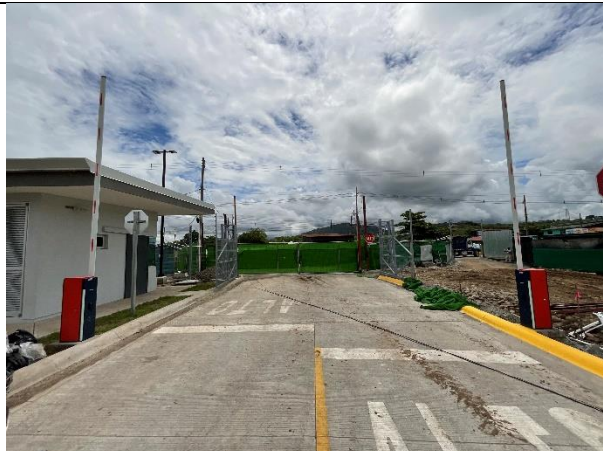
Fotografía 4: Caseta de seguridad vehicular, porton vehicular con cerca electrificada de 5 hilos y agujas automatizadas ubicada en el costado norte (entrada principal).

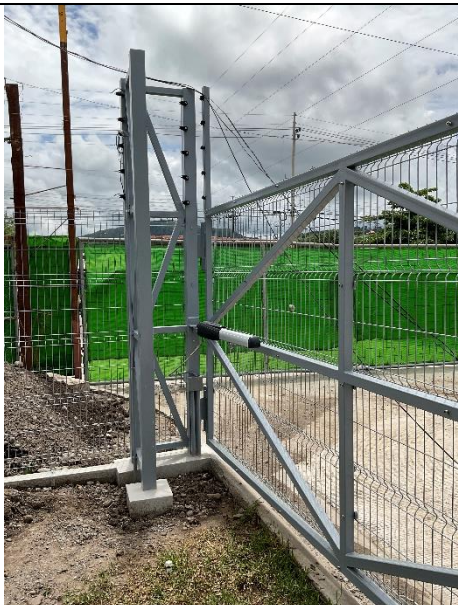
Fotografía 5: Detalle de porton vehicular con cerca electrificada de 5 hilos y motor electrico de pistones.

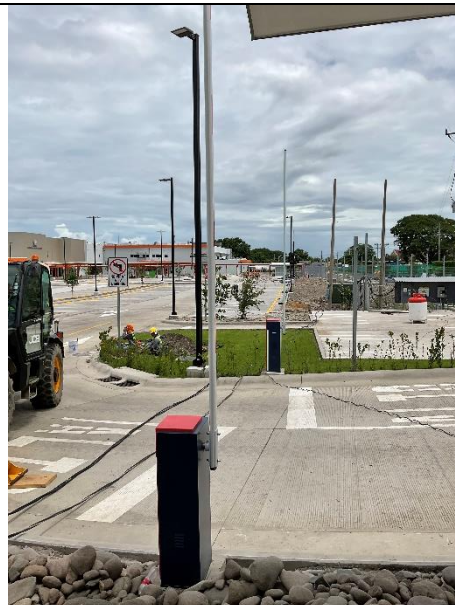
Fotografía 6: Detalle de aguja automatizada en entrada vehicular ubicada en el costado norte.

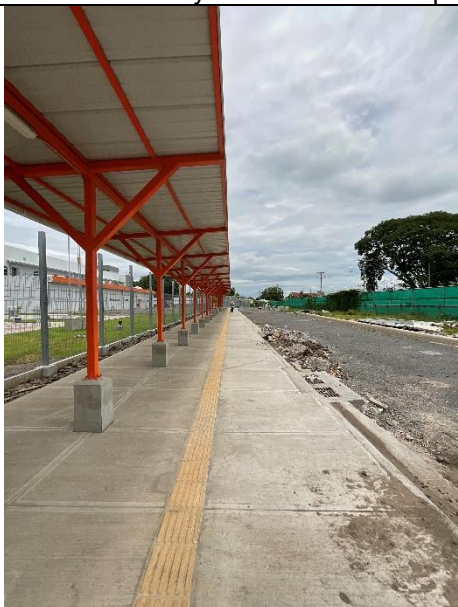
Fotografía 7: Anden peatonal externo con cubiertas y malla perimetral con cerca electrificada de 5 hilos ubicado en el costado norte.

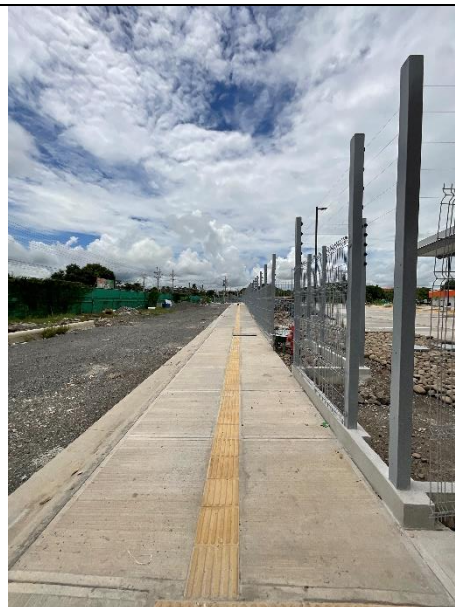
Fotografía 8: Anden peatonal externo malla perimetral con cerca electrificada de 5 hilos ubicado en el costado norte.

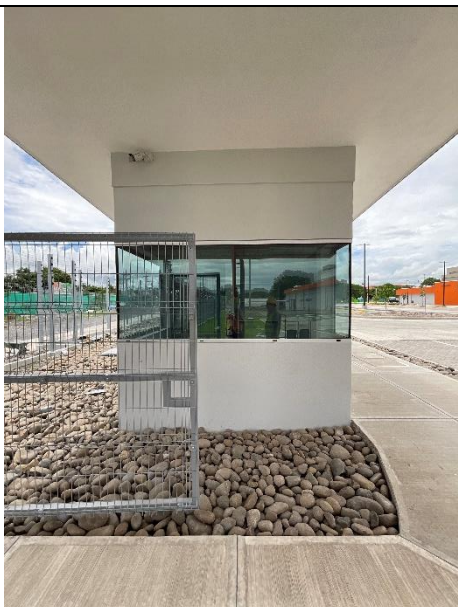
Fotografía 9: Caseta de seguridad para control peatonal y cámara de seguridad, ubicada en el costado norte (entrada principal peatonal).

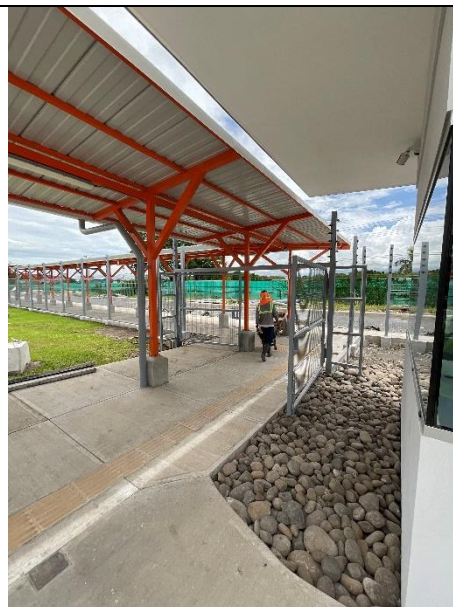
Fotografía 10: Porton de acceso peatonal abatible, cerca electrificada de 5 hilos fija y cubiertas contiguo a la caseta de seguridad

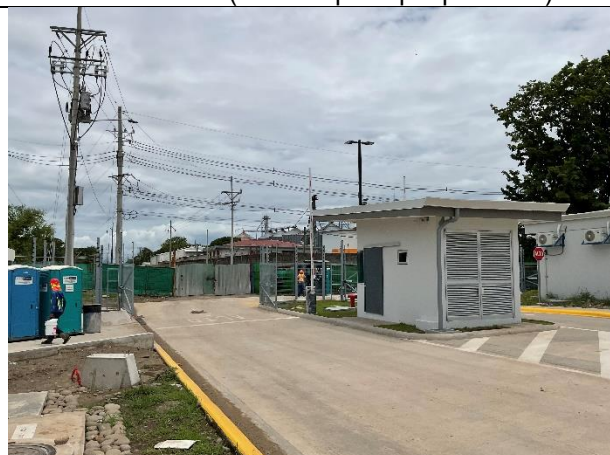
Fotografía 11: Caseta de seguridad vehicular con cámara de seguridad, luminaria exterior y agujas automatizadas, ubicada en el costado oeste (entrada secundaria).

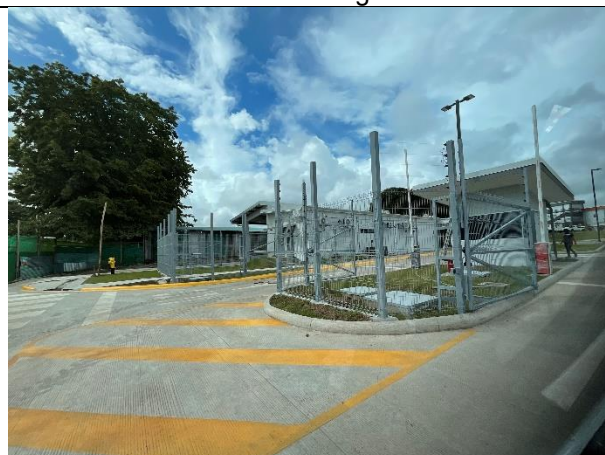
Fotografía 12: Caseta de seguridad vehicular con cámara de seguridad, luminaria y malla perimetral con cerca electrificada de 5 hilos, ubicada en el costado oeste (entrada secundaria).

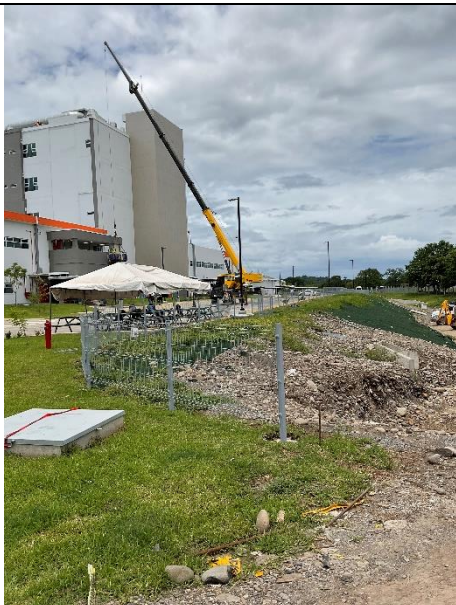
Fotografía 13: Malla perimetral interna de 1.20 metros de altura bordea laguna de retención.

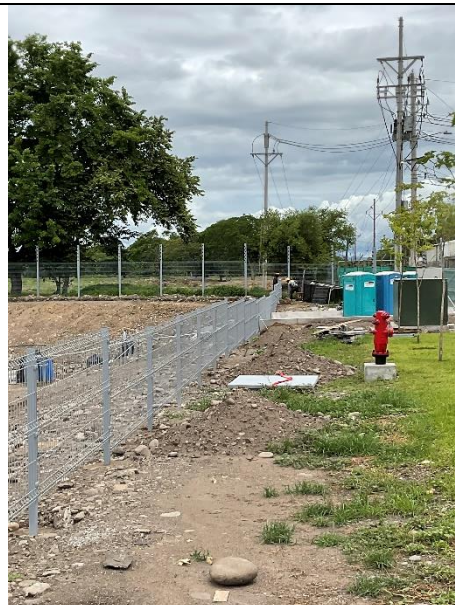
Fotografía 14: Malla perimetral interna de 1.20 metros de altura bordea laguna de retención.

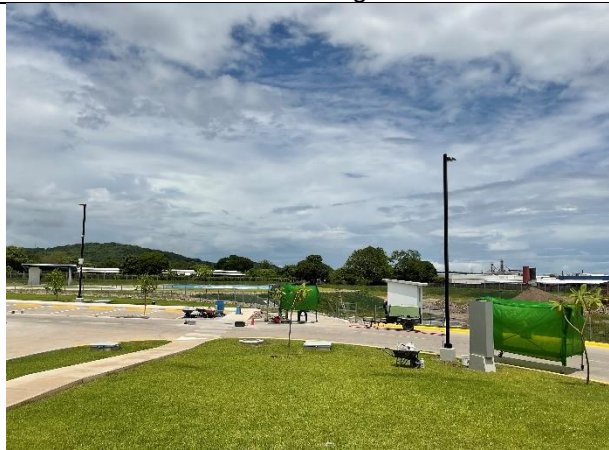
Fotografía 15: Malla perimetral interna de 1.20 metros de altura alrededor del heliopuerto ubicado en el costado sur del terreno.

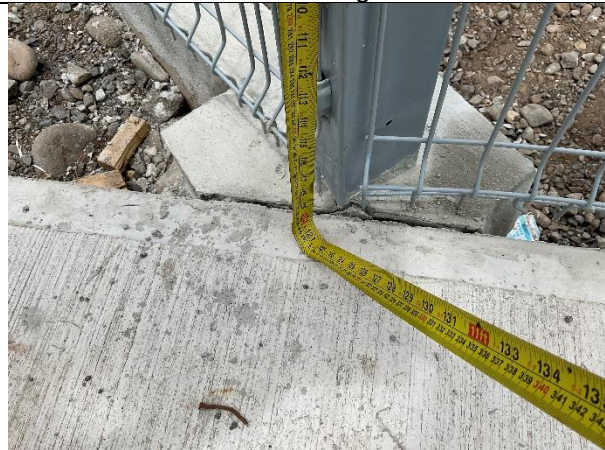
Fotografía 16: Detalle de verificación de altura de malla perimetral y cerca electricada con 5 hilos correspondiente a 3 metros aproximadamente.
