ASAAI-006-2015
02-02-2015

**INFORME DE INSPECCIÓN EFECTUADA AL PROYECTO DE REFORZAMIENTO Y NUEVO SERVICIO DE
HOSPITALIZACIÓN DEL HOSPITAL DE LA ANEXIÓN DE NICOYA U.E.2503
DIRECCIÓN DE ARQUITECTURA E INGENIERÍA U.E.4402**

Evaluar el Proyecto de Reforzamiento y Nuevo Servicio de Hospitalización del Hospital de la Anexión de Nicoya, en su fase de ejecución de obra gris.

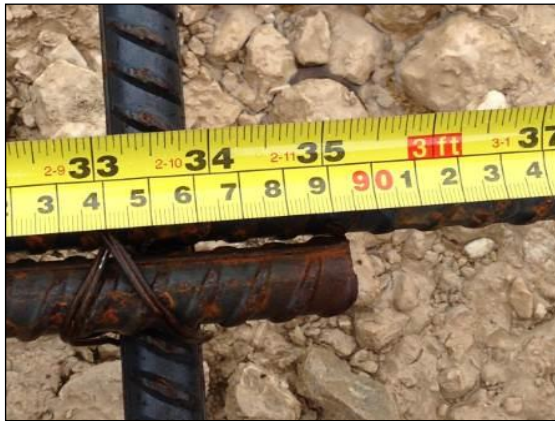
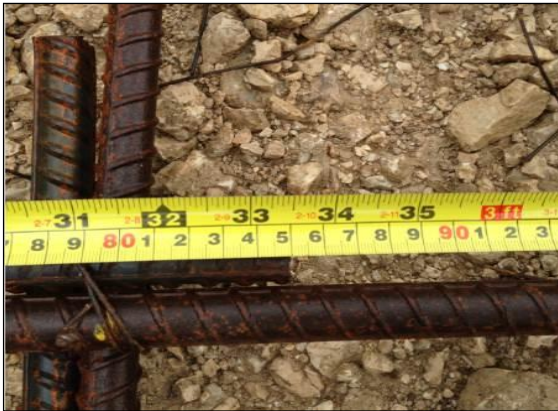
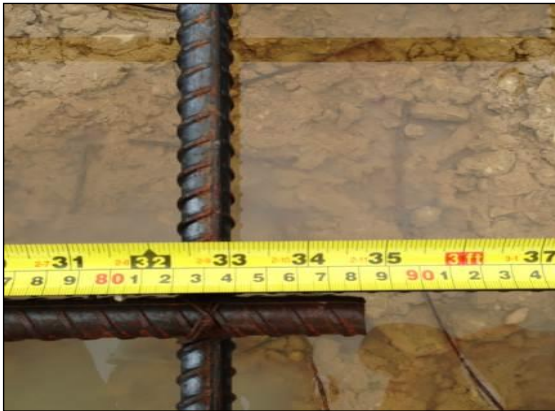
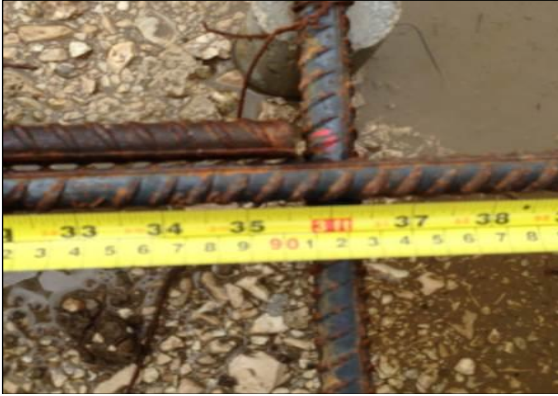
5	Torre Nueva de Hospitalización (entre ejes G-F y 1-8)	Traslapes de varillas (#6) horizontales del lecho inferior de la losa de fundación, son menores a una longitud de 95 cm, según lo indicado en "El	<p>Especificaciones Técnicas del Área Civil: Sección 03 21 00; Acero de Refuerzo:</p>	2-3-4-5

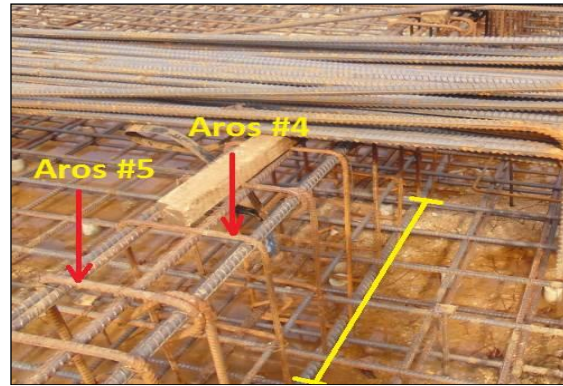
Fotografía 8

# DEFICIENCIA	ÁREA	CONDICIÓN ENCONTRADA	CRITERIO	# DE FOTOGRAFÍA EN ANEXO 1
		detalle de longitud mínima de traslape y separaciones para vigas y columnas" del plano ST-01.	5. Construcción-5.6 Traslapes y Anclajes Plano Estructural ST-01: Detalle "Longitud mínima de traslape y separaciones para vigas y columnas"	
6	Torre Nueva de Hospitalización (intersección entre eje B y 7)	La dimensión de gancho estándar "LTotal" a 90°, en el refuerzo longitudinal de la columna tipo C-1 (varilla #8), es de 37cm, inferior a una longitud de 41 cm según lo indicado en "El detalle de ganchos estándar", del plano ST-01.	Plano Estructural ST-01: Detalle "Dimensiones de ganchos estándar"	6-7
7	Torre Nueva de Hospitalización (Viga de Fundación Tipo VF-1)	El acero de refuerzo transversal en el tramo central de las Vigas de Fundación Tipo VF-1, está compuesto por aros #4@20cm, según el detalle general "Sección de Viga de Fundación VF1" del plano ST-08. Sin embargo, el detalle específico "Sección 2-2" del plano ST-08 indica #5@12.5cm. En el cuaderno de bitácora, no se observa la consulta por parte del Contratista ni la aprobación por el Ingeniero responsable de la CCSS, para la colocación de aros #4@20cm.	Plano Estructural ST-08: Detalle "Sección de Viga de Fundación VF1" Plano Estructural ST-08: Detalle "Sección 2-2" de la Viga VF-1	8

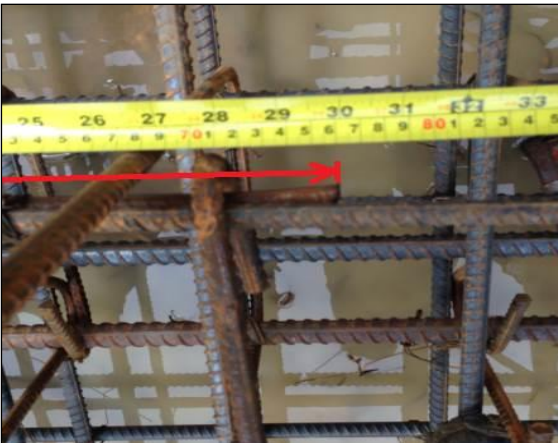
Fotografía 9

# DEFICIENCIA	ÁREA	CONDICIÓN ENCONTRADA	CRITERIO	# DE FOTOGRAFÍA EN ANEXO 1
		correspondiendo al lecho superior.		
9	Torre Nueva de Hospitalización (Viga de Fundación Tipo VF-2, sobre eje B y entre ejes 6-7)	<p>Traslapes de varillas (#4) horizontales, ubicadas cerca del eje neutro de la sección transversal de la viga de fundación tipo VF-2, son de 76cm, menores a una longitud de 85cm, lo cual no cumple con lo indicado en "El detalle de longitud mínima de traslape y separaciones para vigas y columnas" del plano ST-01.</p> <p>Lo anterior, por cuanto las varillas se localizan a una altura de aproximadamente 45cm, correspondiendo al lecho superior.</p>	<p>Especificaciones Técnicas del Área Civil: Sección 03 21 00; Acero de Refuerzo: <i>5.Construcción-5.6 Traslapes y Anclajes-</i></p> <p>Plano Estructural ST-01: <i>Detalle "Longitud mínima de traslape y separaciones para vigas y columnas"</i></p>	9

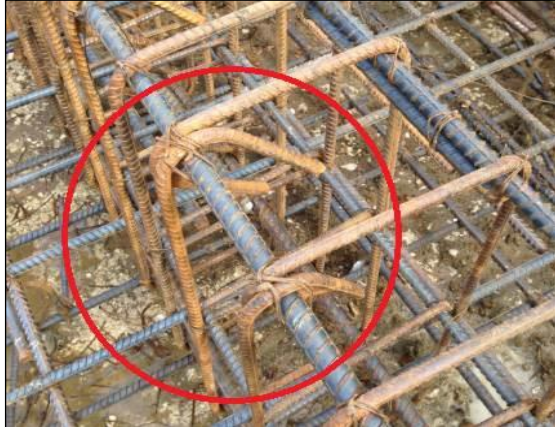
Fotografía 12

12	Torre Nueva de Hospitalización (VF-1, sobre el eje 1, entre ejes B y C)	Ganchos de cierre en la Viga de Fundación VF-1 no están alternados.	Especificaciones Técnicas del Área Civil: Sección 03 21 00; Acero de Refuerzo: <i>5.Construcción-5.4</i>	12

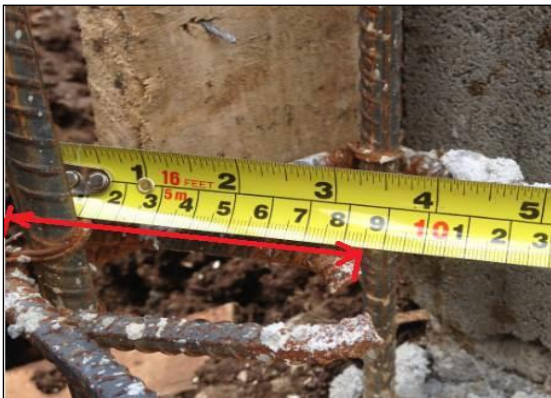
Fotografía 13

# DEFICIENCIA	ÁREA	CONDICIÓN ENCONTRADA	CRITERIO	# DE FOTOGRAFÍA EN ANEXO 1
			<i>Ganchos y Dobleces</i>	
13	Tanque de Agua Potable	La dimensión de gancho estándar "LTotal" a 135°, en el refuerzo transversal de columnas (aros en varilla #3), es de 8.5cm, inferior a una longitud de 10.5cm según lo indicado en "El detalle de ganchos estándar", del plano ST-01.	Plano Estructural ST-01: <i>Detalle "Dimensiones de ganchos estándar"</i>	13

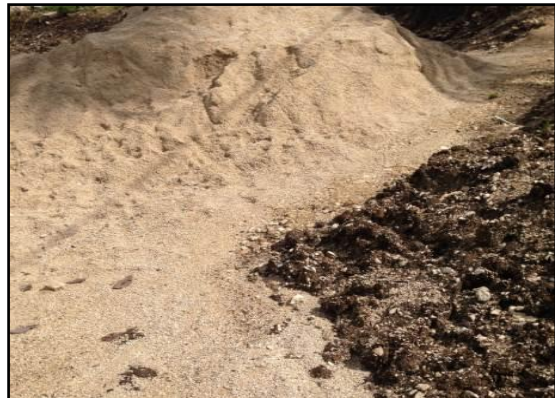
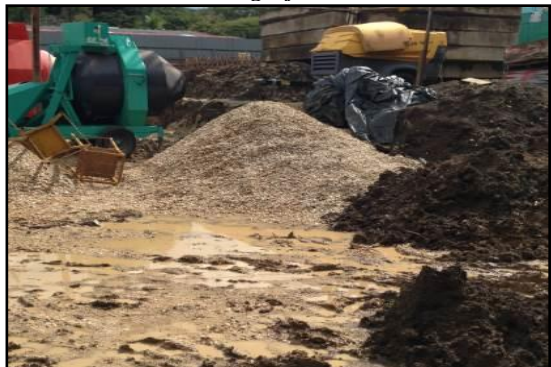
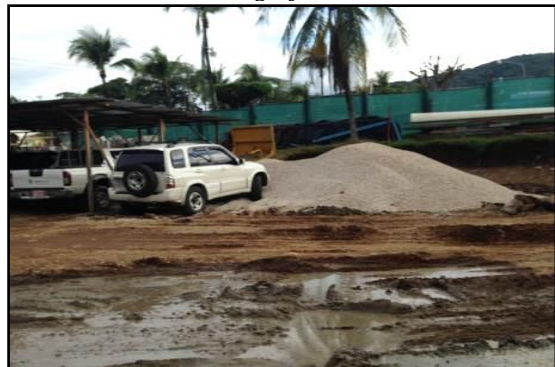
# DEFICIENCIA	ÁREA	CONDICIÓN ENCONTRADA	CRITERIO	# DE FOTOGRAFÍA EN ANEXO 1
BUENAS PRÁCTICAS CONSTRUCTIVAS				
<i>NUEVO SERVICIO DE HOSPITALIZACIÓN</i>				
1	Obra en General	Los agregados están almacenados en áreas desprovistas de una base adecuada, que evite el contacto directo	Especificaciones Técnicas del Área Civil: Sección 03 31 00; Concreto Fabricado en el sitio: 4.	14-15-16

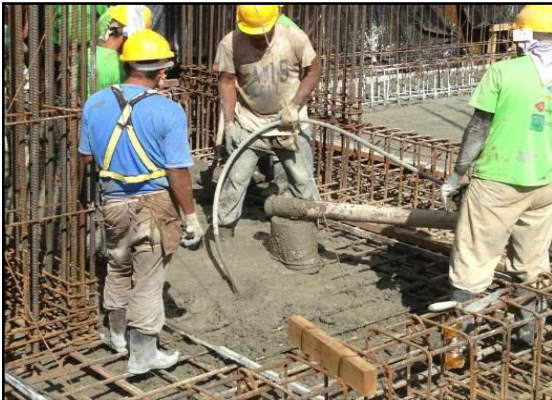
Fotografía 25

# DEFICIENCIA	ÁREA	CONDICIÓN ENCONTRADA	CRITERIO	# DE FOTOGRAFÍA EN ANEXO 1
		del concreto donde serán utilizados.		
4		Los sacos de cemento están almacenados en una bodega que proporciona condiciones secas para evitar el endurecimiento del material, sin embargo, se apilan en estibas de hasta 14 sacos y no de 10 unds según especificaciones.	Especificaciones Técnicas del Área Civil: Sección 03 31 00; Concreto Fabricado en el sitio: 4. <i>Productos -4.1 Cementos-4.1.1</i>	24
5	Torre Nueva de Hospitalización (Zona de Losa de Fundación)	El vibrado en la losa y vigas de fundación no es correcto, debido a que el vibrador se apoya en el acero de refuerzo y la formaleta. Además, en ocasiones el vibrador se posiciona de manera horizontal por encima de las varillas y no de forma vertical entre las barras de acero de refuerzo.	Especificaciones Técnicas del Área Civil: Sección 03 00 00; Concreto: 5. <i>Construcción-5.3 Vaciado de Elementos Estructurales-5.3.8 y 5.3.9</i>	25

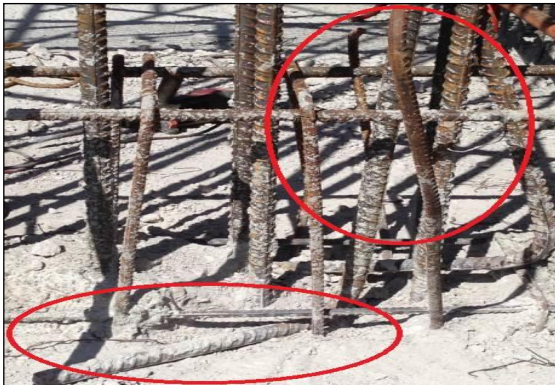
Fotografía 31

6		La superficie sobre la cual se colocó el concreto de la losa y viga de fundación, tenía sectores con presencia de tierra producto del desprendimiento de taludes y residuos de alambre negro utilizado en las amarras de la armadura.	Especificaciones Técnicas del Área Civil: Sección 03 00 00; Concreto: 5. <i>Construcción-5.5 Vaciado de las Placas de Cimentación -5.5.1 y 5.5.2</i>	26-27-28-29-30
7	Torre Nueva de Hospitalización (Viga de Fundación Tipo VF-2 y Muro M1, sobre eje B, entre ejes 7-8)	El contratista "picó" la losa de fundación posterior al colado, y estaban colocando dos varillas longitudinales pertenecientes al muro M-1, quedando el anclaje "patas" de las barras por encima de la losa y no dentro de la misma. Para lograr lo anterior, el Contratista abrió un aro de la viga de fundación VF-2, colocó las dos varillas y cerró el aro; esta acción no es correcta, por cuanto,	Especificaciones Técnicas del Área Civil: Sección 03 21 00; Acero de Refuerzo: <i>5.Construcción-5.6 Traslapes y Anclajes-</i>	31

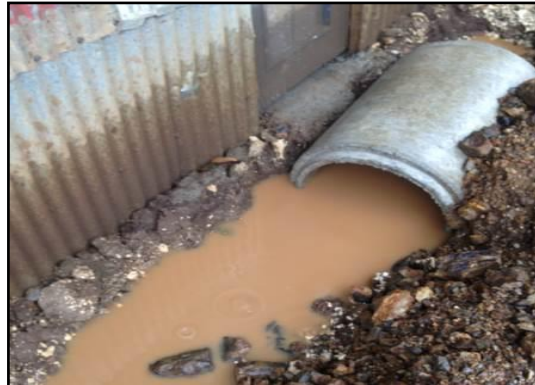
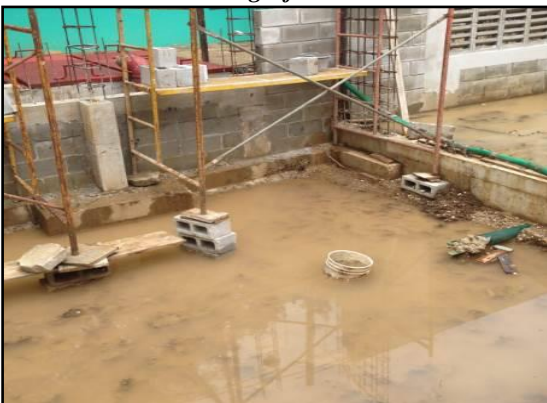
# DEFI_ CIENCIA	ÁREA	CONDICIÓN ENCONTRADA	CRITERIO	# DE FOTOGRAFÍA EN ANEXO 1
		genera concentraciones de esfuerzos en la barra en los puntos de doblez, reduciendo las propiedades mecánicas del acero de refuerzo en la sección transversal.		
8	Frente a Bodega de almacenamiento de sacos de cemento y el Tanque de Agua Potable	Existen zonas de trabajo que no tienen un correcto manejo de aguas pluviales, afectando su escorrentía superficial y generando que el agua se estanque.	Especificaciones Técnicas del Área Civil: Sección 01 57 23; Control Temporal de Contaminación por agua de lluvia: 4. <i>Productos -4.1 Generalidades</i>	32-33

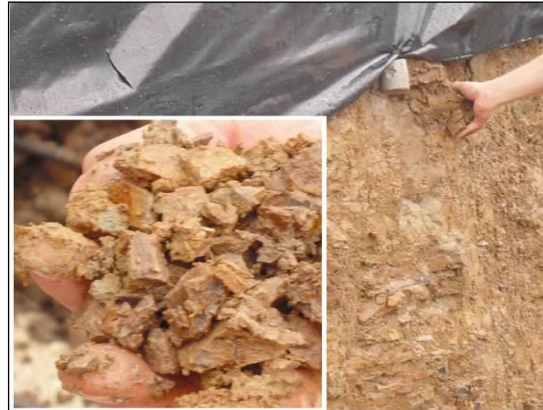
Fotografía 36

# DEFICIENCIA	ÁREA	CONDICIÓN ENCONTRADA	# DE FOTOGRAFÍA EN ANEXO 1
<i>NUEVO SERVICIO DE HOSPITALIZACIÓN</i>			
1	Torre Nueva de Hospitalización (Sobre ejes A-H-1)	<p>Los taludes en la zona de trabajo de la Torre, tienen una inclinación cercana a los 90°, con una altura de 2m aproximadamente, y no tienen un sistema de ademado que garantice la protección de los cortes de la excavación, evitando desprendimientos de material que podrían generar eventuales accidentes a los trabajadores. Durante la inspección se observó material desprendido de los taludes.</p> <p>Como resultado de las lluvias, se observó que el terreno presenta un contenido alto de agua, lo cual podría contribuir o propiciar desprendimientos o derrumbes.</p>	<p>34-35</p> <p>III. Aspectos Técnicos 13.Seguridad Ocupacional Reglamento de Seguridad de Construcciones Especificaciones Técnicas del Área Civil: Sección 31 23 16; Excavación: 5.3 <i>Excavación Estructural</i></p> <p>36</p>

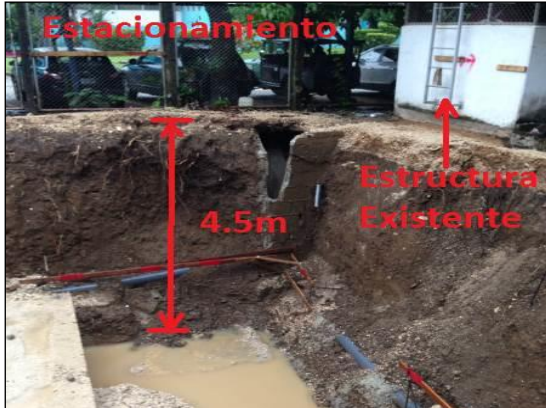
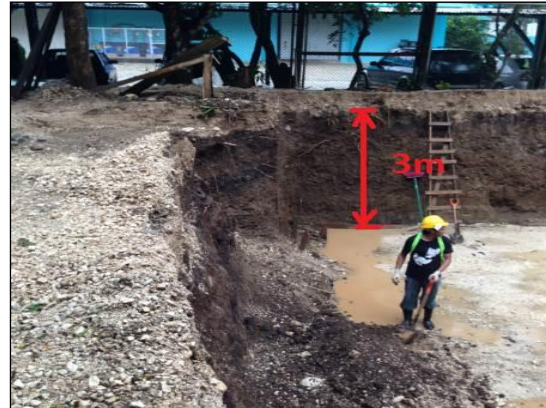
# DEFICIENCIA	ÁREA	CONDICIÓN ENCONTRADA	# DE FOTOGRAFÍA EN ANEXO 1
		varillas con terminales punzocortantes.	
4	Planta de Tratamiento	<p>Los taludes en la zona de trabajo de la Planta de Tratamiento, tienen una inclinación cercana a los 90°, con una altura que oscila entre 3 y 4.5m aproximadamente, y no existe un sistema de ademado¹ que garantice la protección de los cortes de la excavación, evitando desprendimientos de material que podrían generar eventuales accidentes a los trabajadores. Durante la inspección se observó material desprendido de los taludes.</p> <p>Existen edificaciones y estacionamiento contiguo a los taludes de la Planta de Tratamiento, a una distancia que oscila entre 1 a 5m, aumentando el riesgo de que los taludes puedan ceder ante el peso que aporta las estructuras existentes, provocando eventuales deslizamientos y accidentes laborales.</p>	<p>III. Aspectos Técnicos 13.Seguridad Ocupacional Reglamento de Seguridad de Construcciones Especificaciones Técnicas del Área Civil: Sección 31 23 16; Excavación: 5.4 Terrazas</p> <p>41-42</p>

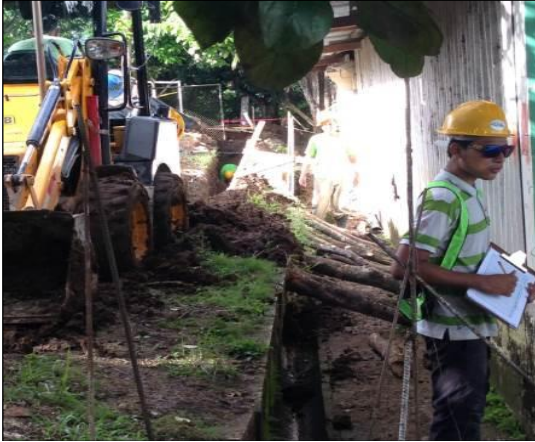
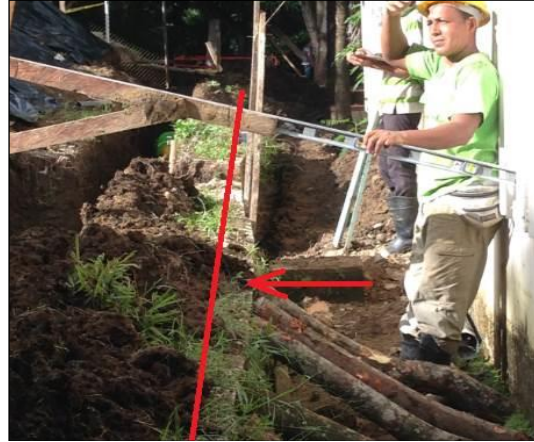
# DEFICIENCIA	ÁREA	CONDICIÓN ENCONTRADA		# DE FOTOGRAFÍA EN ANEXO 1
			Construcciones	
7		<p>Las trincheras para la colocación de tubería mecánica, tienen taludes de corte con una inclinación cercana a los 90°, con una altura de 2m aproximadamente, además, el material proveniente de la excavación se coloca temporalmente en la parte superior del talud, aumentando el riesgo de que los taludes puedan ceder ante el peso que aporta el material, provocando eventuales derrumbes y accidentes laborales.</p> <p>No existe un sistema de adomado que garantice la protección de los cortes de la excavación, evitando desprendimientos de material.</p>	<p>Especificaciones Técnicas del Área Civil: Sección 31 23 16; Excavación: 5.5 <i>Zanjas para Tuberías</i></p>	46
		<p>La zona de trabajo referente al zanjeo para tuberías, no dispone de los elementos necesarios en materia de seguridad ocupacional que puedan prevenir de accidentes laborales relacionados a la maquinaria que está trabajando en sitio. Lo anterior, por cuanto el terreno donde se posiciona la maquinaria está cediendo ante el peso del equipo, generando inestabilidad en el terreno, lo cual podría generar deslizamiento del suelo, volcamiento del equipo, afectación a las edificaciones adyacentes y a la integridad humana de los trabajadores.</p>	<p>III. Aspectos Técnicos 13. Seguridad Ocupacional Reglamento de Seguridad de Construcciones</p>	47-48
