ASAAI-009-2016
20-01-2016

**ÁREA SERVICIOS ADMINISTRATIVOS, ABASTECIMIENTO E INFRAESTRUCTURA
(SUBÁREA INFRAESTRUCTURA, EQUIPAMIENTO Y PRODUCCIÓN)**

**INFORME DE INSPECCIÓN A LA INFRAESTRUCTURA DEL ÁREA DE SALUD MORA PALMICHAL
GERENCIA DE INFRAESTRUCTURA Y TECNOLOGÍAS U.E. 1107
DIRECCIÓN DE ARQUITECTURA E INGENIERÍA U.E. 4402**

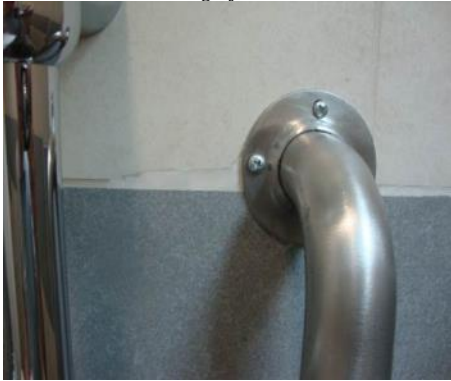
Fotografía 115

ÍTEM	MÓDULO D	CONDICIÓN ENCONTRADA	ESPECIFICACIÓN TÉCNICA	FOTOGRAFÍA ANEXO 1
95		Manguera de bidet con mancha de pintura	Especificaciones arquitectónicas; Generalidades: "Todo el trabajo será ejecutado por operarios especializados en cada tipo de acabado. El trabajo a ejecutar ha de ser de primera calidad y absolutamente nítido (...)".	114
Servicio sanitario de observación Niños				
96		La pieza de cerámica donde se apoya uno de los extremos de la barra de sujeción en la ducha está quebrada.	Especificaciones arquitectónicas; Pisos: "La instalación deberá realizarse de la manera más precisa posible. No se aceptarán orificios en las piezas de enchape de los baños, por lo que el contratista asumirá el cambio de las mismas en caso de darse tal situación".	115
97		Percheros con bordes filosos a 1.00 m de altura	Especificaciones arquitectónicas; Generalidades: "La descripción de algunos trabajos, mobiliario, equipo, o mano de obra podrían no estar incluidos en estas especificaciones, no obstante se consideran conceptualmente incluidos ya que los sistemas y partes constructivas deberán entregarse funcionando a plena satisfacción".	116
