CAJA COSTARRICENSE DE SEGURO SOCIAL
AUDITORIA INTERNA
Tel.: 2539-0821 - Fax.: 2539-0888
Apdo.: 10105

ASAAI-39-2017
31-05-2017

ESTUDIO ESPECIAL SOBRE LA FUNDAMENTACIÓN DE LAS PROPUESTAS ELABORADAS POR LA DIRECCIÓN DE ARQUITECTURA E INGENIERÍA PARA LA REHABILITACIÓN DE LA INFRAESTRUCTURA DAÑADA DEL HOSPITAL MONSEÑOR SANABRIA MARTÍNEZ, PRODUCTO DEL TERREMOTO DEL 5 DE SETIEMBRE 2012. DIRECCIÓN DE ARQUITECTURA E INGENIERÍA U.E. 4402 GERENCIA DE INFRAESTRUCTURA Y TECNOLOGÍAS U.E. 1107

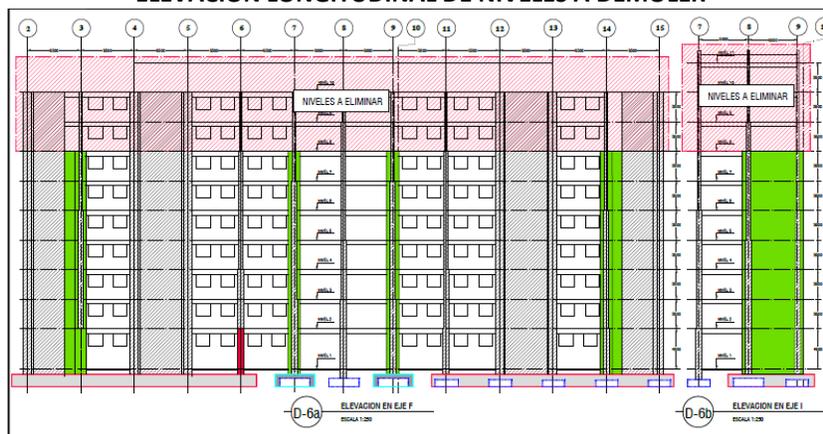
FIGURA 1
ELEVACIÓN LONGITUDINAL DE NIVELES A DEMOLER

Las recomendaciones más significativas que estableció el estudio fueron: “eliminar los pisos superiores, se propuso eliminar tres pisos. La determinación final del número de pisos a eliminar debería ser realizada durante el proceso de diseño de la reestructuración sísmica; reestructurar y adecuar sísmicamente la edificación; reparar o construir nuevas escaleras principales y de emergencia, desligarlas de la edificación; reparar las fisuras y grietas formadas en los elementos estructurales a raíz del sismo del 5/9/2012; mejorar la capacidad a cortante de las columnas de sección variable presentes en los ejes 3 a 6 del primer nivel, incluyendo un muro o viga de unión bajo el nivel de contrapiso entre los ejes D-D’ y E’-F; incluir columnas nuevas del nivel fundación al nivel 2 en los ejes D-4, D-5, D-6, F-3, F-6. Esto protegerá estos puntos del nivel

2 que tienen la carga de los pisos superiores concentrada en ellos; incluir muros en los ejes 5 (D-E), 7 (F-H), 9 (F-H) y 12 (D-E); incluir las fundaciones necesarias para soportar las solicitaciones en las columnas y muros nuevos; los tramos de losa en ejes 2-3/E-F y 14-15/E-F indicadas en las láminas D-4 y D-5 deben reforzarse para garantizar que el cortante sísmico pueda transferirse a los muros en los ejes 2 y 15; eliminar los elementos pesados de las fachadas, principalmente los elementos frágiles de ladrillo; confinar las columnas existentes con envolturas a base de fibras; revisar y reparar o sustituir los elementos afectados por la corrosión y el uso, entre otros. En cuanto a la demanda sísmica, la mayoría de los muros cumplen con el cortante de demanda según análisis, no así con la flexocompresión. Aunque las columnas cumplen con la demanda en cortante, estas no cumplen con el cortante que se desarrolla por capacidad a flexocompresión. Desde el punto de vista de detalle, las columnas (con aros típicos @ 40 cm en los pisos inferiores y @ 30 cm en los pisos superiores) están muy lejos de cumplir con lo establecido por el CSCR 2010 y la buena práctica de la ingeniería sismorresistente. Los cimientos de las columnas son aceptables, aunque no cumplen con los criterios establecidos en el Código de Cimentaciones. Los cimientos de los muros no cumplen con la demanda sísmica, principalmente por criterios de estabilidad. Por las razones anteriores, se concluye que el edificio necesita ser intervenido reparando los daños causados por el sismo del 5/9/2012 y realizando una reestructuración y adecuación sísmica del mismo. Se brindan propuestas esquemáticas para lograrlo y algunas otras recomendaciones". (Figuras 1 y 2).
