**NUEVO HOSPITAL DR. MAXIMILIANO
PERALTA JIMENEZ CARTAGO**

**CAJA COSTARRICENSE DEL SEGURO SOCIAL
(CCSS)**

CARTAGO-EL GUARCO-EL TEJAR

INFORME TÉCNICO DEA-0684-2019
Departamento de Evaluación Ambiental

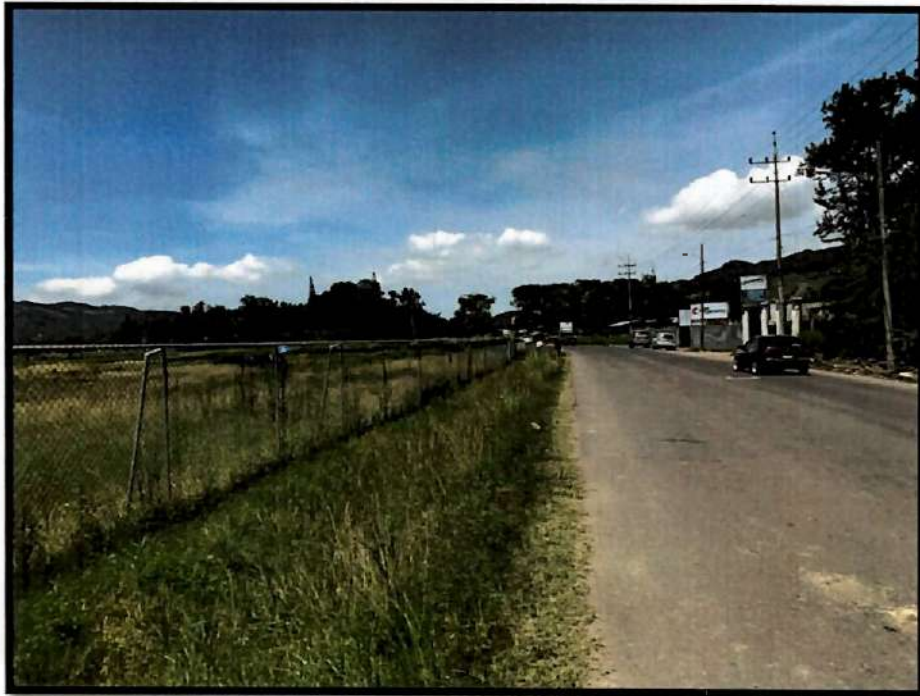
Fotografía 1: Acceso del AP frente a calle pública, lindero noreste.
Coordenada.CRTM05: 505137 E/1088526 N
Fuente: Geocad Estudios Ambientales
Tomada el 10 de octubre de 2018.

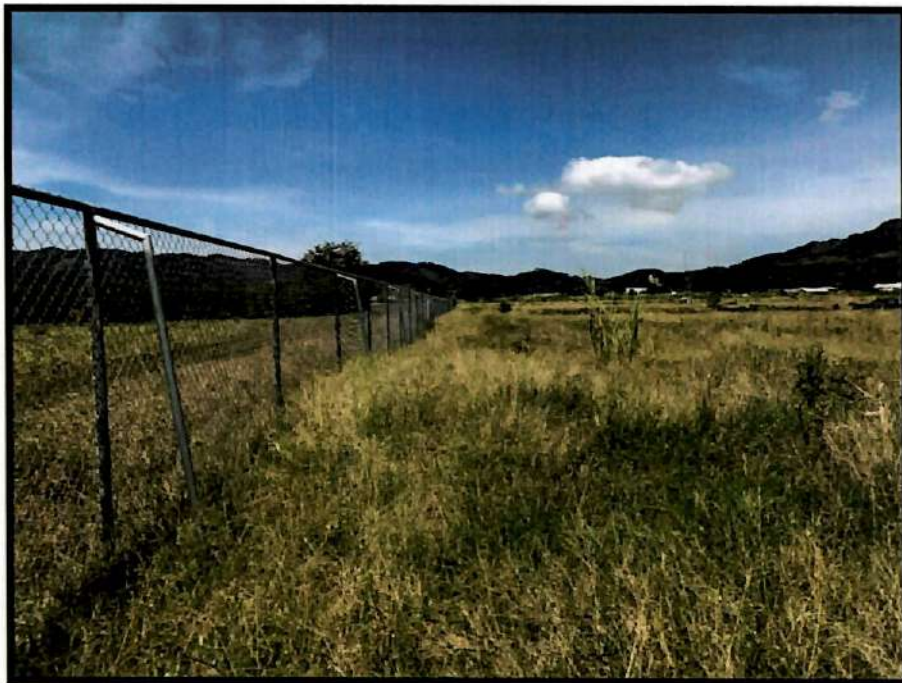
Fotografía 4: Vista panorámica del AP, a la izquierda se observa malla en el lindero sur del AP.
Coordenada.CRTM05: 504923 E/1088242 N
Fuente: Geocad Estudios Ambientales
Tomada el 10 de octubre de 2018.

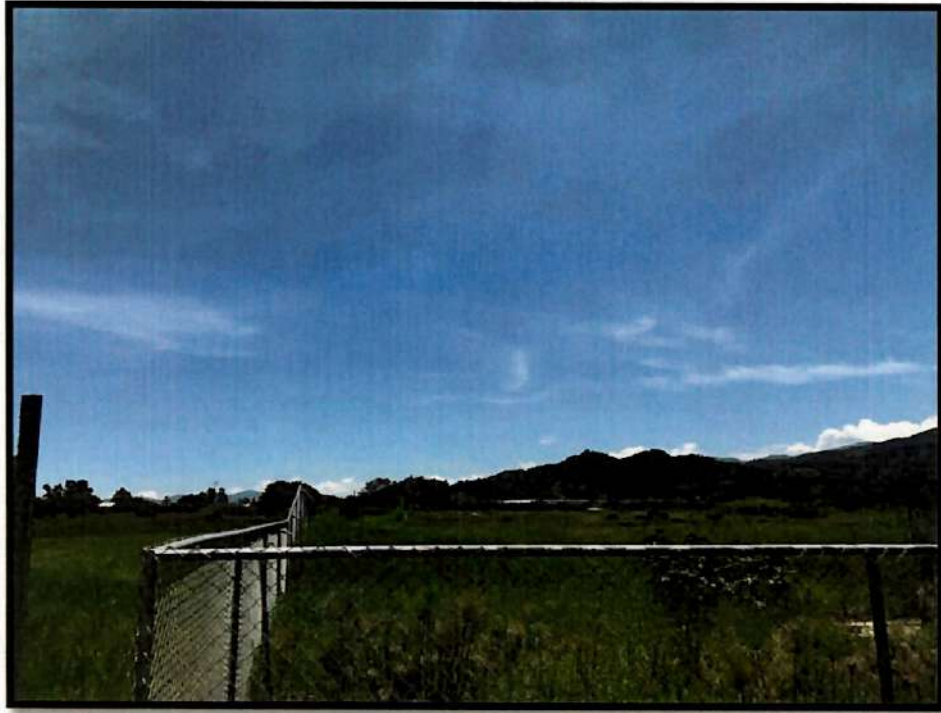
Fotografía 7: malla en el lindero oeste del AP y vista panorámica de la propiedad.
Coordenada.CRTM05: 504720 E/1088519 N
Fuente: Geocad Estudios Ambientales
Tomada el 10 de octubre de 2018.

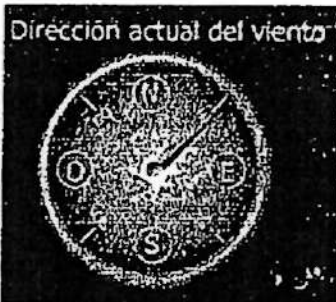
Imagen 2. Datos del Tiempo según Estación Meteorológica del I.T.C.R. (4,5 km de distancia) (Fuente Instituto Meteorológico Nacional, 2012)

Latitud: 09° 51' N
Longitud: 93° 54' O
Elevación: 1421 msnm
Instituto Meteorológico Nacional
Estación Meteorológica del Instituto Tecnológico de Cartago
Los datos observados se actualizaron por última vez a las 07:30 AM del 20/12/2012

Velocidad actual del viento:
15.8km/h
Velocidad máxima del viento
(Desde las 12am de hoy)
38.3km/h

Lluvia acumulada
Desde las 7am
0.0mm
de 7am de ayer
a 7am de hoy
0.9mm

Temperaturas extremas de las 12am de hoy
Máxima: **22.4°C** Mínima: **11.7°C**
Humedad relativa actual
78%
Radiación Instantanea
0.61 KW/m²

En la figura 2 pueden observarse las condiciones del tiempo tomadas de la Estación Meteorológica del Instituto Tecnológico de Costa Rica, para el día 14 de diciembre de 2012 a las 2:00 pm. Debido a que dicha estación se encuentra a 4,5 km de distancia aproximadamente, de la zona de estudio, pueden tomarse como las condiciones típicas del lugar y son las utilizadas como base para modelizar el impacto de una posible emergencia tecnológica.

Utilizando el programa Aloha en su versión 5.4.1., desarrollado por la Oficina de Manejo de Emergencias de la EPA y la División de Respuesta de Emergencias de la NOAA, se realizan dos modelaciones de una eventual emergencia tecnológica. El primer caso corresponde a una explosión de dimetilamina en la Industria Bioquím Centroamericana, mientras que el segundo caso corresponde a una fuga de ácido nítrico en Químicos Holanda de Costa Rica. Para ambos casos se utilizan como datos atmosféricos los presentados en la imagen 2 anexa.

Utilizando como datos de entrada la localización exacta de la Industria Bioquím Centroamericana, tomada de Google Earth, las condiciones atmosféricas tomadas de la figura 2, correspondientes a los datos suministrados por la estación meteorológica del ITCR y suponiendo que la explosión se origina en un tanque de 660 litros, lleno a un 90% de su capacidad total y con un porcentaje de combustión del 100% del material contenido. El programa muestra la siguiente modelización:

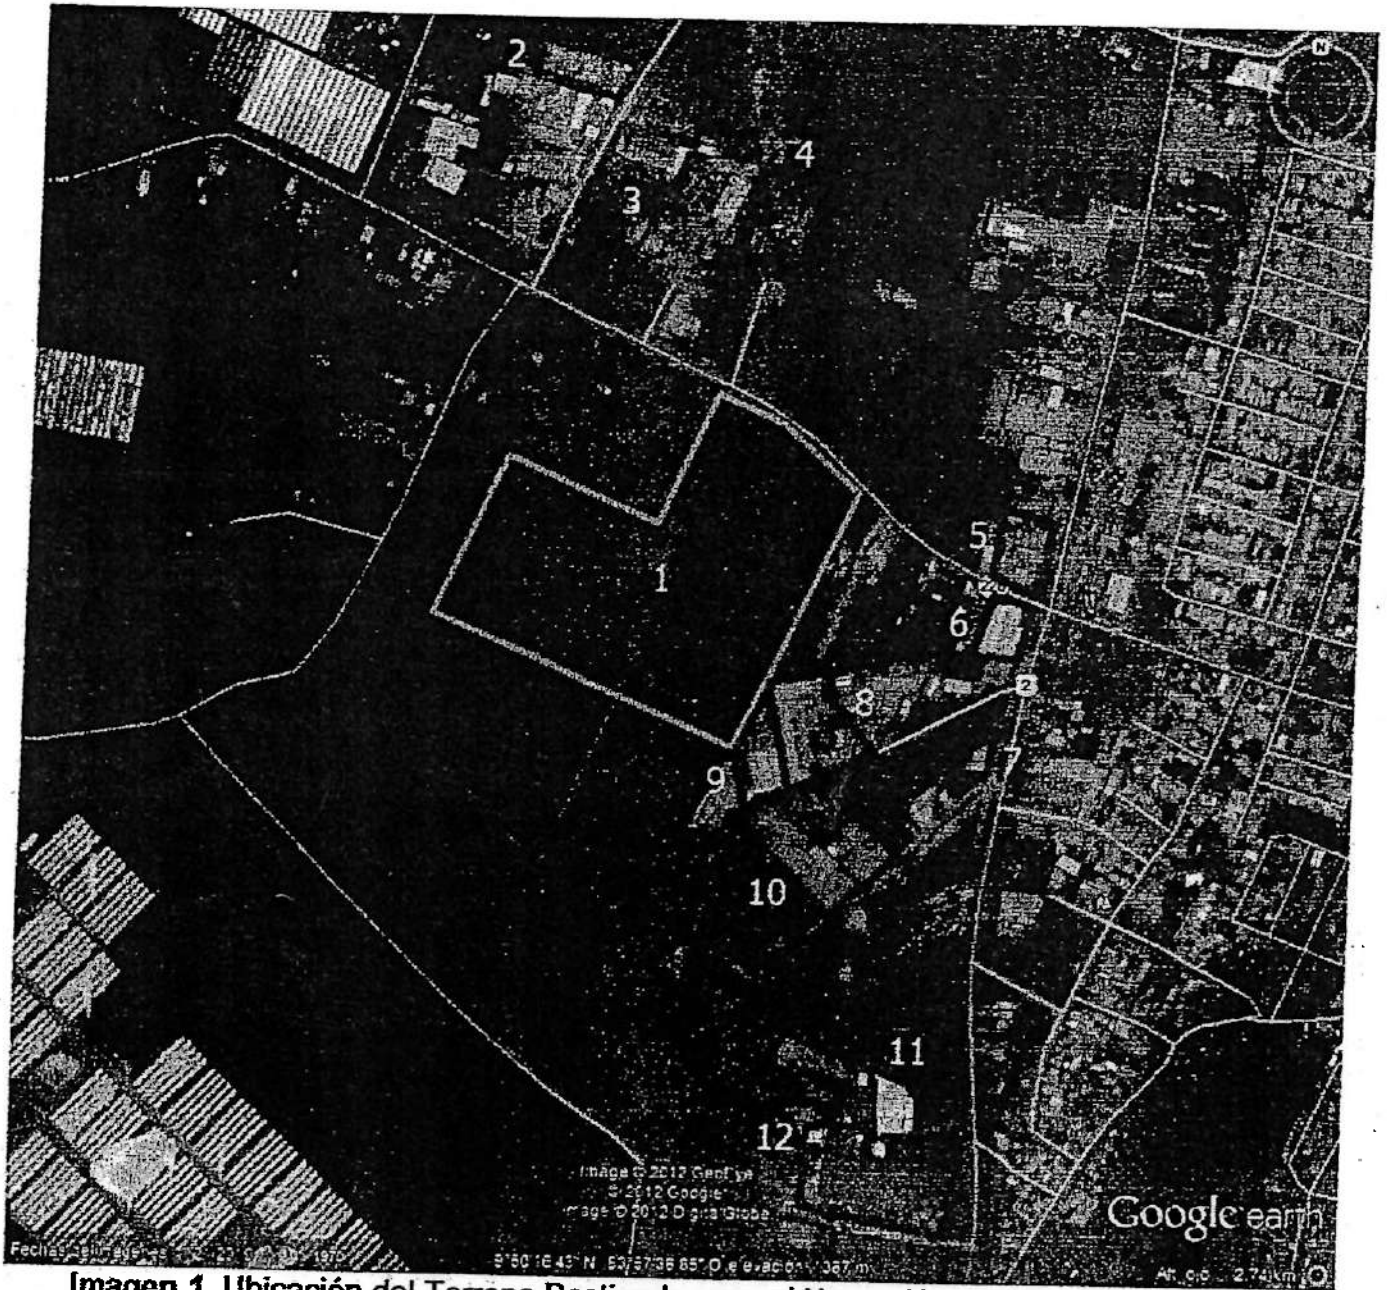
Imagen 1. Ubicación del Terreno Destinado para el Nuevo Hospital de Cartago y los Establecimientos Cercanos Identificados Preliminarmente como de Mayor Riesgo. (Fuente Google Earth, 2010)

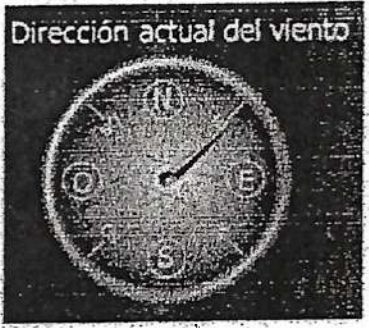
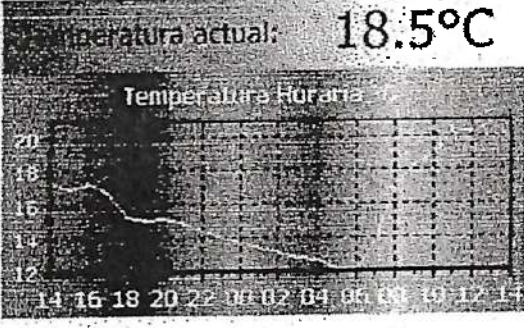
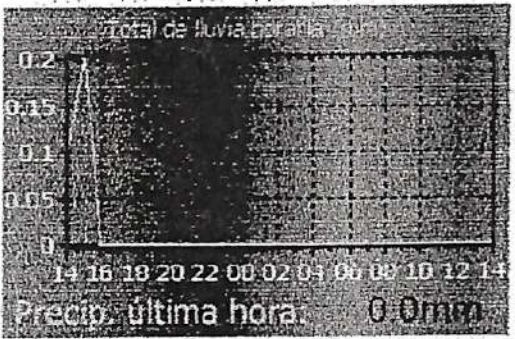
Imagen 2. Datos del Tiempo según Estación Meteorológica del I.T.C.R. (4,5 km de distancia) (Fuente Instituto Meteorológico Nacional, 2012)

Instituto Meteorológico Nacional
Estación Meteorológica Instituto Tecnológico de Costa Rica, Cartago
Los datos observados se actualizarán por última vez a las 02:30 PM del día 15/12/2012.

Velocidad actual del viento:
15.8km/h
 Velocidad máxima del viento
 (Desde las 12am de hoy)
38.3km/h

Lluvia acumulada
 Desde las 7am
0.0mm
 De 7am de ayer
 a 7am de hoy:
0.9mm

Temperaturas extremas de las 12a.m de hoy
 Máxima: **22.4°C** Mínima: **11.7°C**

En la figura 2 pueden observarse las condiciones del tiempo tomadas de la Estación Meteorológica del Instituto Tecnológico de Costa Rica, para el día 14 de diciembre de 2012 a las 2:00 pm. Debido a que dicha estación se encuentra a 4,5 km de distancia aproximadamente, de la zona de estudio, pueden tomarse como las condiciones típicas del lugar y son las utilizadas como base para modelizar el impacto de una posible emergencia tecnológica.

Utilizando el programa Aloha en su versión 5.4.1., desarrollado por la Oficina de Manejo de Emergencias de la EPA y la División de Respuesta de Emergencias de la NOAA, se realizan dos modelaciones de una eventual emergencia tecnológica. El primer caso corresponde a una explosión de dimetilamina en la Industria Bioquím Centroamericana, mientras que el segundo caso corresponde a una fuga de ácido nítrico en Químicos Holanda de Costa Rica. Para ambos casos se utilizan como datos atmosféricos los presentados en la imagen 2 anexa.

Utilizando como datos de entrada la localización exacta de la Industria Bioquím Centroamericana, tomada de Google Earth, las condiciones atmosféricas tomadas de la figura 2, correspondientes a los datos suministrados por la estación meteorológica del ITCR y suponiendo que la explosión se origina en un tanque de 660 litros, lleno a un 90% de su capacidad total y con un porcentaje de combustión del 100% del material contenido. El programa muestra la siguiente modelización:

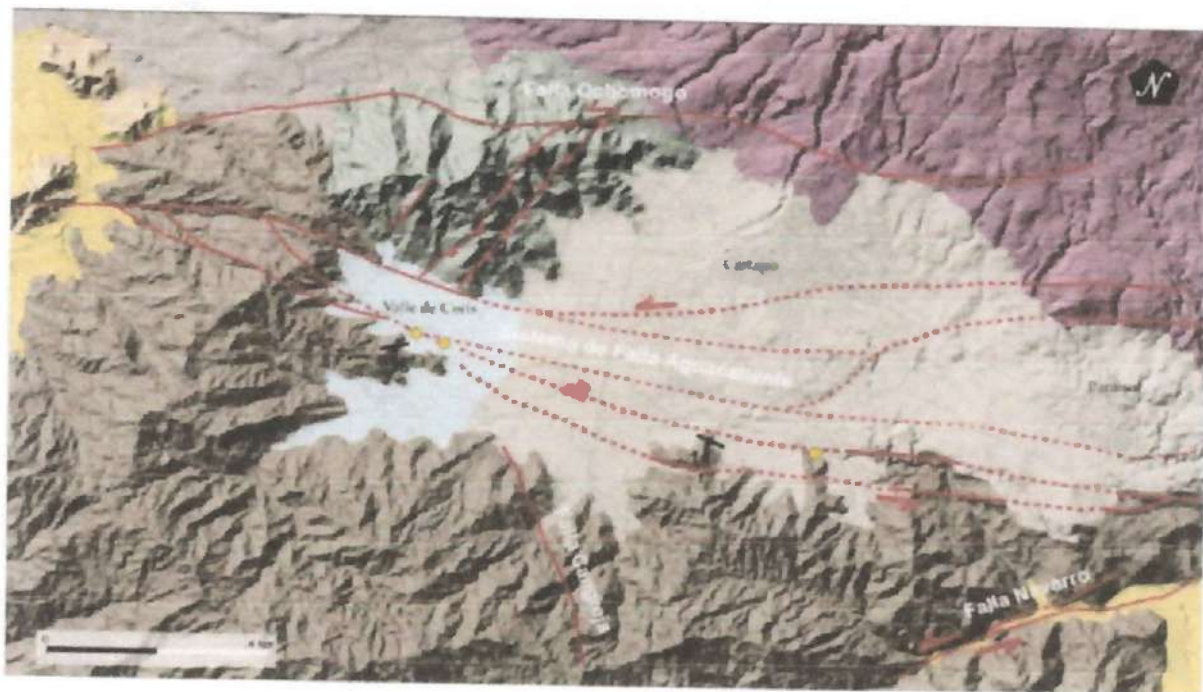
Figura 18 del Informe

➤ A partir de la interpretación de diferentes datos, el Informe presenta en su figura 18 una estructura geológica constituida por cinco fallas asociadas con el sistema FAC, una de las cuales se localiza directamente debajo del terreno (ver mapa abajo, es la segunda falla de sur a norte). El terreno adquirido para construir el hospital se muestra relleno en color rojo.

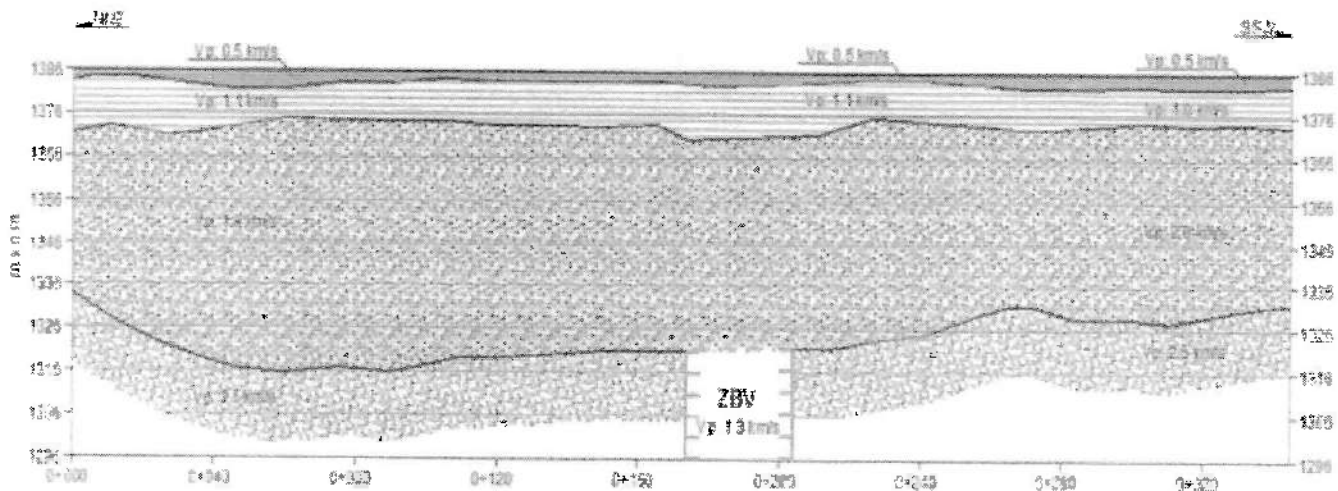
Fig. 38 del informe

➤ Se realizaron dos perfiles de sísmica de refracción (P-1 y P-2) orientados al NNE-SSW. Se obtuvieron los siguientes resultados. En el perfil P-1 se definieron cuatro capas caracterizadas con sus respectivas velocidades sísmicas (ver Fig. 38). En la misma se detectó una zona de baja velocidad en el basamento (ZBV) entre las estaciones 0+175 a 0+200. Las capas tienen velocidades V_p y espesores de 0,5 km/seg y 1,4-4,0 m (suelo), 1,0-1,1 km/seg y 7,0-16,0 m (sedimentos limosos), 1,9-2,0 km/seg y 37,0-60,0 m (sedimentos inconsolidados, lahares y aluviones) y el basamento ígneo de 2,5 km/seg.

➤ En el perfil P-2 se detectaron tres capas pero no se logró definir la base de la tercera capa ni la profundidad del basamento por razones que los autores del estudio relacionan con la baja calidad física y mecánica de los rellenos presentes a lo largo de esta línea sísmica. Las velocidades de las tres primeras capas son similares a las encontradas en el perfil P-1.
