**AD-AOPER-0031-2024**

**ASUNTO: Oficio de Advertencia referente a la aplicación de garantías en proyectos de ampliación y remodelación que fiscaliza el Área Regional de Ingeniería y Mantenimiento Brunca, y el estado de conservación del mantenimiento de la infraestructura.**

**Cuadro 1**  
**Resultados de inspección ocular en el proyecto de ampliación del recinto de Farmacia del EBAIS de Palmar Norte del Área de Salud de Osa**

**Cuadro 2**  
**Resultados de inspección ocular en el proyecto de remodelación del**  
**Puesto de Visita Periódica de Altamira del Área de Salud Buenos Aires**

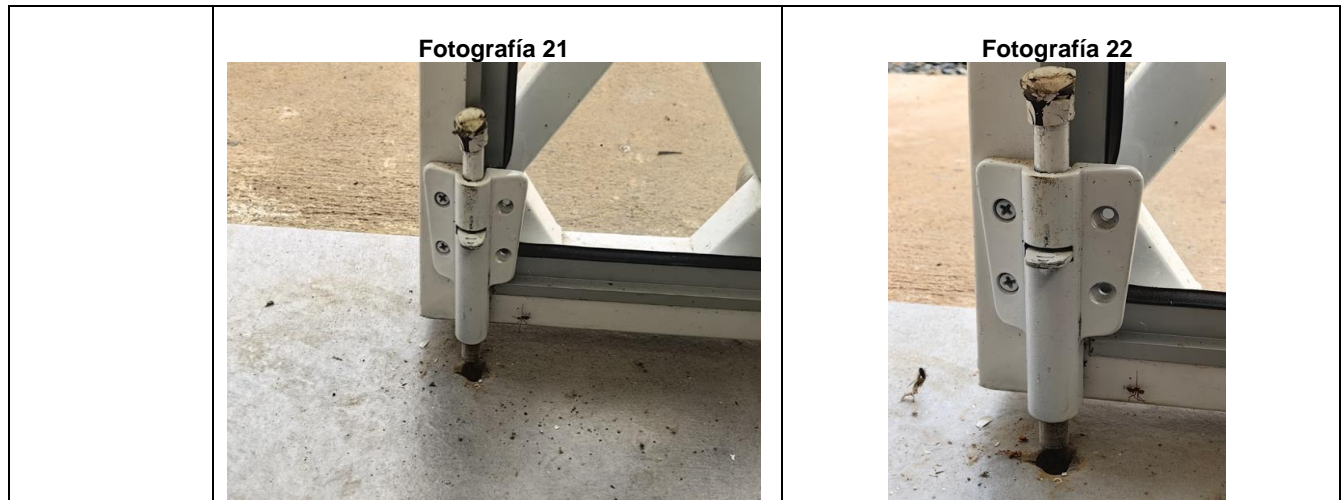
<p>Entrada principal y acceso posterior</p>	<p>Se colocó la agarradera del portón de la puerta principal muy cerca de la cerradura, aspecto que dificulta ingresar la llave y el giro para abrir el portón, por otra parte, el pin a piso del portón posterior o trasero no llega al suelo, por lo que impide el funcionamiento correcto de anclaje y la mitad de la aldaba está en el aire.</p>	<p align="center"><b>Fotografía 20</b></p>
