AGO-145-2015
03-07-2015

EVALUACIÓN SOBRE LAS CONDICIONES DE LA INFRAESTRUCTURA DE LAS SEDES DE EBAIS DEL ÁREA DE SALUD DE COTO BRUS U.P. 2762 – DIRECCION REGIONAL SERVICIOS DE SALUD BRUNCA U.E.2799

Determinar las condiciones de la infraestructura de las sedes de EBAIS del Área de Salud de Coto Bus.

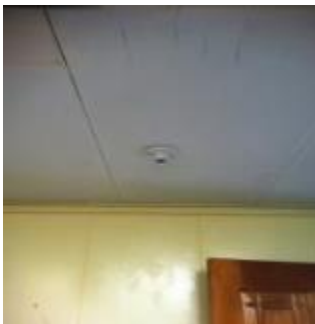
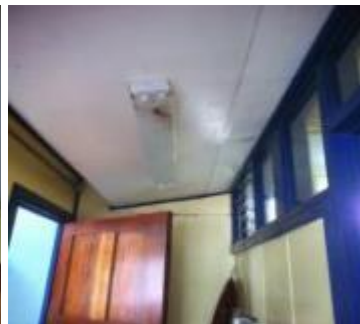
Vacunatorio: Se aloja en una estructura antigua, de madera, presenta láminas del cielo raso en mal estado, agrietados y con desprendimientos, ausencia de bombillas y Lámparas Fluorescentes (Fotografías 1 a 3).

Desprendimiento de cielo raso, falta de bombillos y lámparas fluorescentes

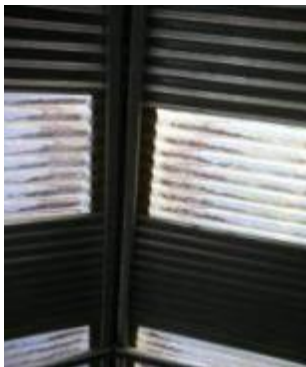
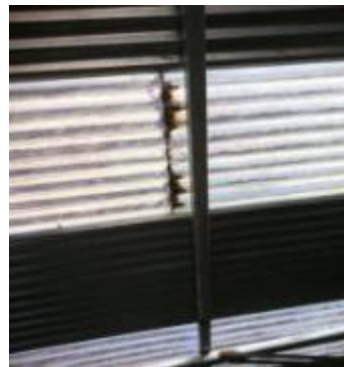
Sala de Espera de Farmacia y Odontología: Las láminas de Policarbonato presentan exceso de suciedad, se evidenciaron huecos en las láminas de zinc provocando goteras, ausencia de bombillas, desprendimientos de pintura en paredes y ausencia de rodapié dejando expuestas las uniones piso-pared (Fotografías 5 a 10).

Suciedad en láminas de policarbonato y ausencias de bombillos

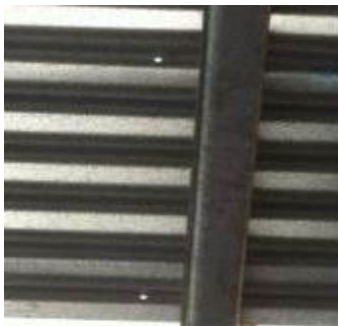
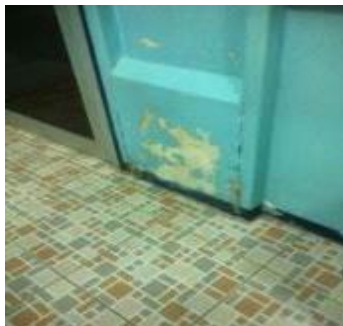
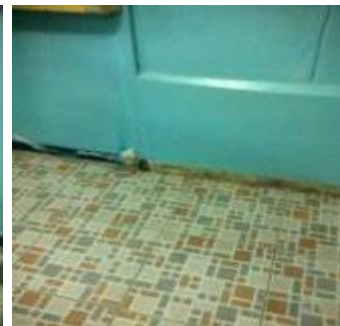
Perforaciones en láminas de cubierta de techo, desprendimiento de pintura y ausencia de rodapié

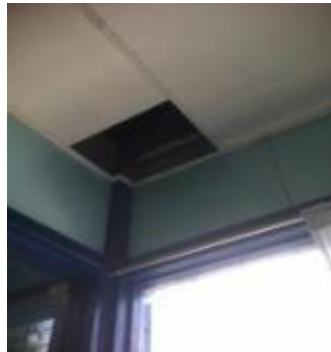
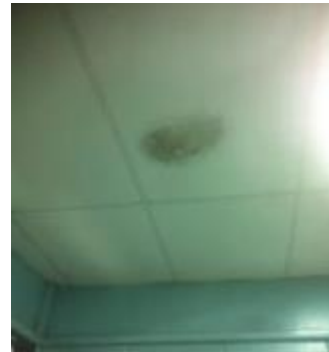
Bodega de ATAPS y Sala de espera para consulta: Se evidenció la ausencia de celosías en los ventanales de la bodega de los ATAPS, falta de láminas de cielo raso en la sala de espera de consulta, manchas por filtraciones, suciedad en las láminas difusoras que cubren los fluorescentes, daños en paredes (Fotografías 11 a 16).

Ausencia de celosías, falta de láminas en cielo raso y manchas en cielos por filtraciones

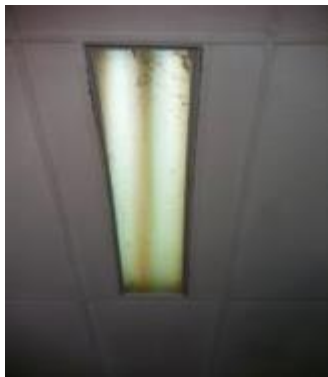
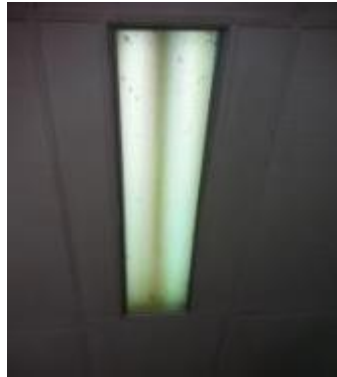
Suciedad en láminas difusoras y daños en paredes

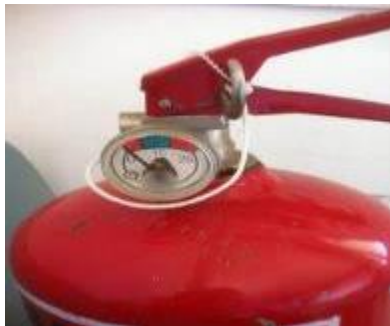
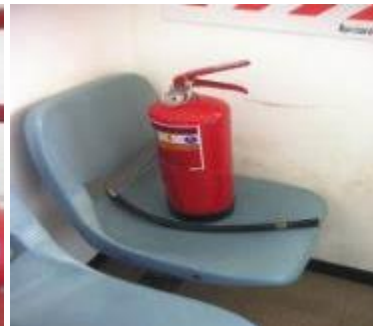
El extintor disponible en la sala de espera se encuentra en mal estado, pues se evidenció descargado y con la manguera desprendida (Fotografía 23-24).

Extintores sin carga y en mal estado

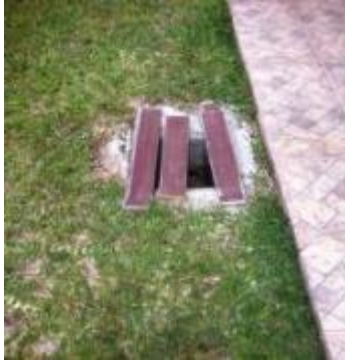
FOTOGRAFÍA 30

Las tapas de las cajas de registro se encuentran dañadas o no existen siendo tapadas con madera, las paredes se encuentran con grietas y aberturas en diferentes sectores. (Fotografías 29 a 33)

Tapas de registro dañadas, paredes deterioradas

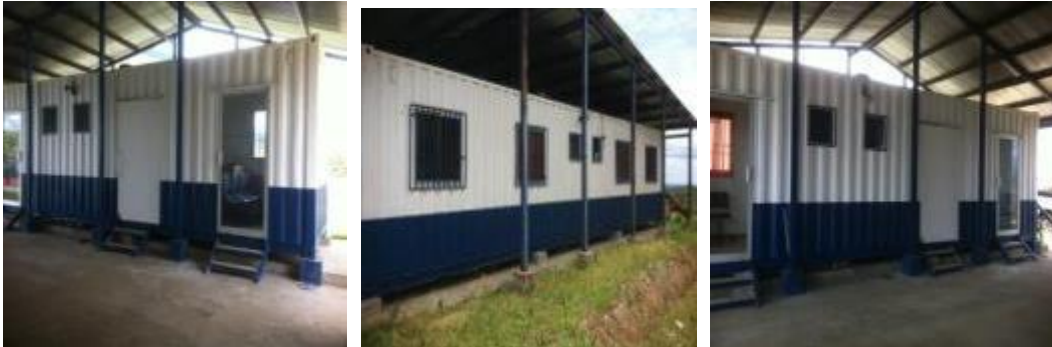
FOTOGRAFÍA 37-38-39

Sede EBAIS la Frontera – Río Sereno

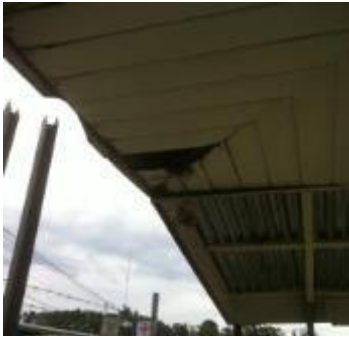
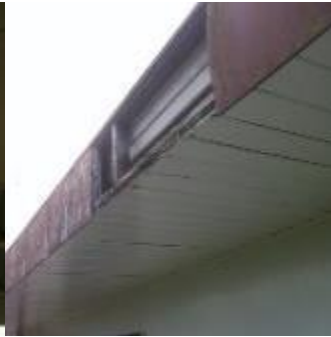
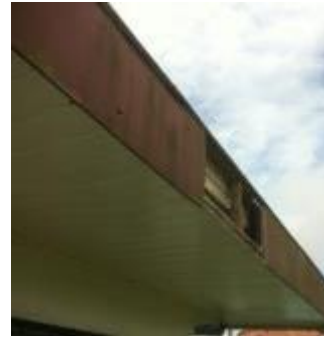
Los aleros y las precintas tienen perforaciones producto de la ausencia de láminas y piezas de madera, existen bajantes desprendidos (Fotografías 45 a 49).

Ausencia de piezas de madera en aleros, precintas dañadas u falta de piezas

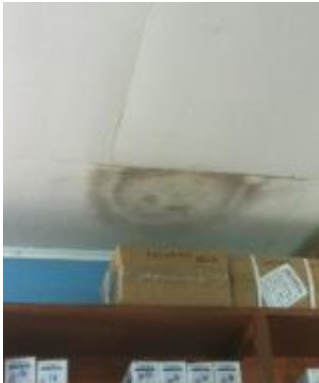
FOTOGRAFÍA 50

En la Farmacia y sobre los medicamentos, se evidenciaron manchas en el cielo raso por filtraciones, ausencia de bombillos y falta de láminas en cielo raso del Vacunatorio (Fotografías 50 a 52).

Daños por filtraciones y ausencia de piezas en cielos rasos

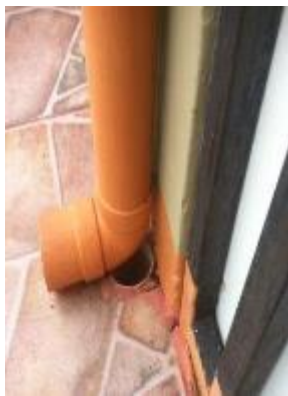
FOTOGRAFÍA 61

El bajante no desfoga directamente en el colector sino sobre la acera, ausencia de celosías y vidrios con reventaduras en el sector del comedor de los funcionarios. (Fotografías 61 a 64).

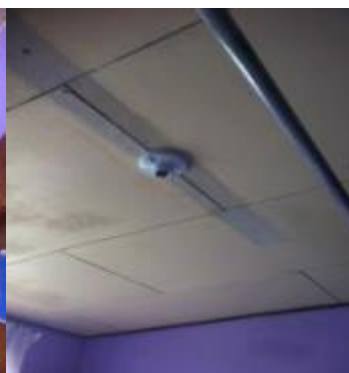
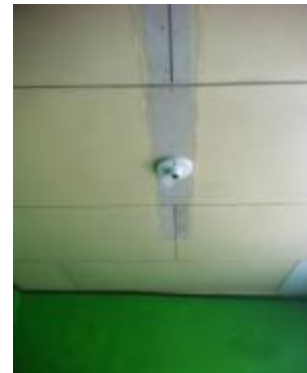
Cielo raso dañado, ausencia de bombillos

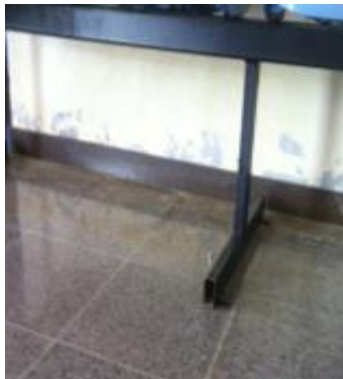
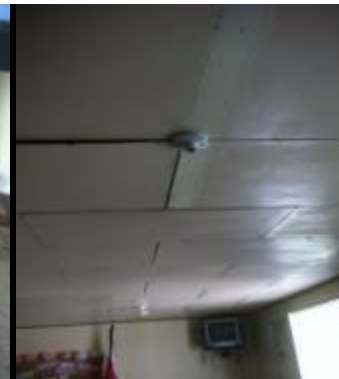
En la sala de espera principal existen grietas en las paredes, la pintura en general de esta área está dañada y falta de Bombillo eléctrico (Fotografía 70 a 75).

Des prendimiento de pintura, falta de bombillo

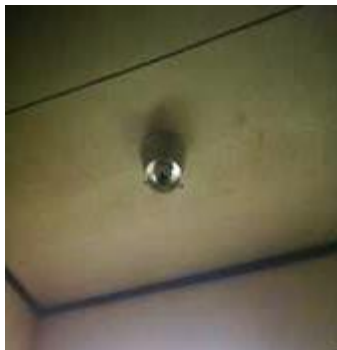
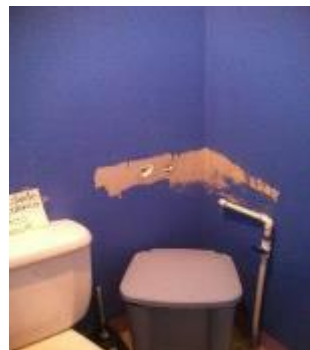
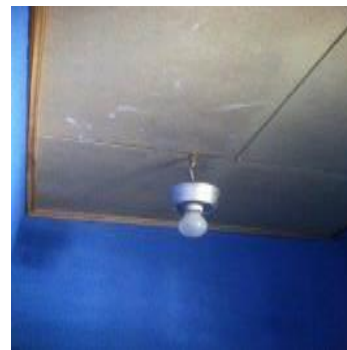
El servicio sanitario de hombres, para uso del personal del centro médico, no dispone de bombillo y el de los usuarios se evidenció sin lavamanos, plafón desprendido del cielo raso. El servicio sanitario de mujeres no tiene tapa (Fotografías 76-77-78-79).

Falta de bombillo, servicio sanitario sin lavatorio y plafón desprendido

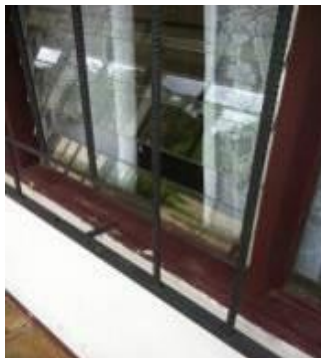
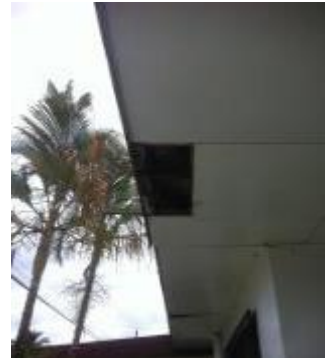
Además, existen ventanas con celosías incompletas, falta de láminas en el cielo raso de la cochera del EBAIS y ausencia de bombillo en aleros, las canoas están deterioradas y presentan agujeros, los bajantes no están sujetos a la canoa y éstas tienen vegetación, bajantes y paredes con desprendimiento de pintura (Fotografía 80 a 88).

Ventanas sin celosías y falta de lámina en el cielo raso

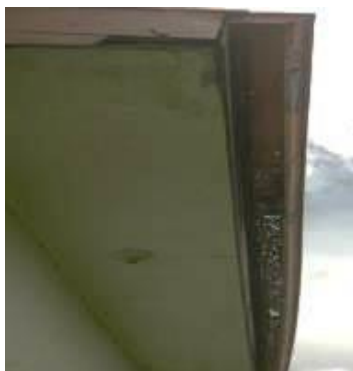
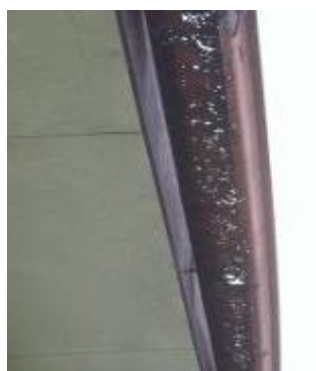
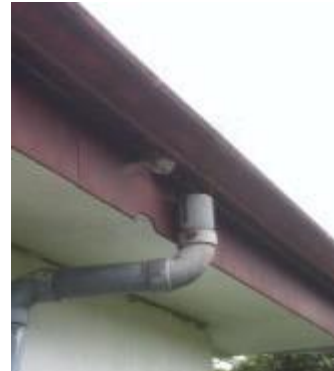
Falta de bombillo, canoas dañadas y desprendimiento de bajante

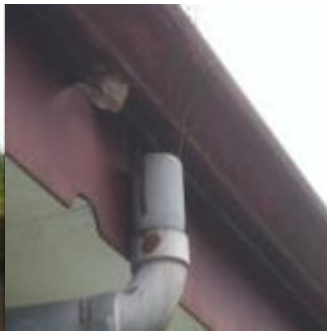
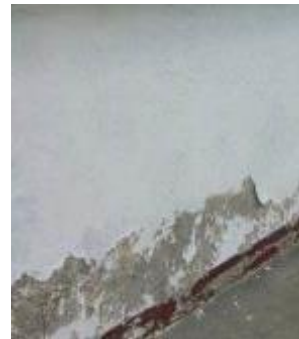
Vegetación en la cubierta de techo y bajante, desprendimiento de pintura

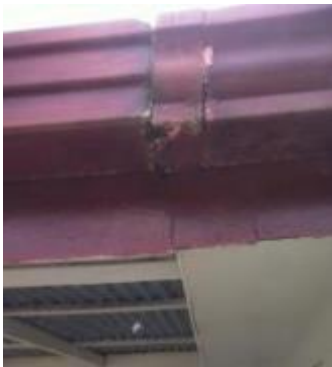
FOTOGRAFÍA 89

Las uniones de las canoas estas separadas y se filtra el agua, existen perforaciones en las precintas por ausencia de láminas y en Odontología, la luminaria colocada no dispone de fluorescentes (Fotografías 89 a 91).

UNIONES DE CANOA

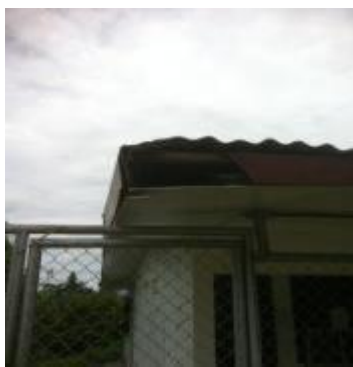
FOTOGRAFÍA 90

AGUJEROS EN PRECINTA

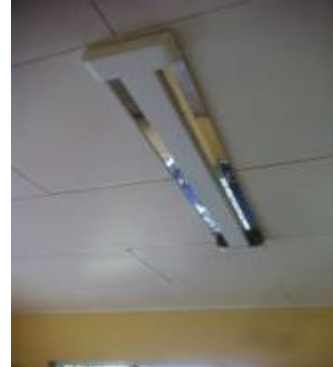
FOTOGRAFÍA 91

LUMINARIA SIN FLUORESCENTE

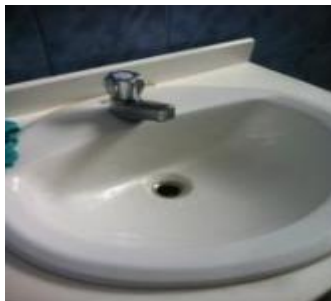
FOTOGRAFÍA 93

El servicio sanitario para el personal del centro médico no tiene tapa, el lavatorio tiene una fuga. El servicio sanitario dispuesto para el público se encuentra sin tapa, carece de la manilla para tirar la cadena y presenta una fuga de agua que provoca la salida constante de agua del tanque (Fotografías 92 a 96).

Servicio sanitario sin tapa, lavatorio con fuga de agua y servicio sanitario sin tapa.

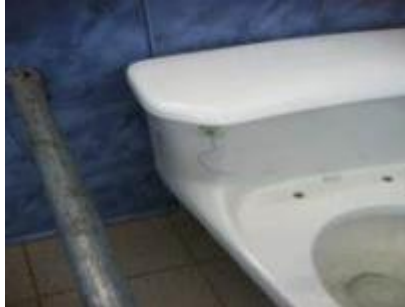
FOTOGRAFÍA 95

Servicio sanitario sin manilla para la descarga de agua e inodoro con fuga de agua

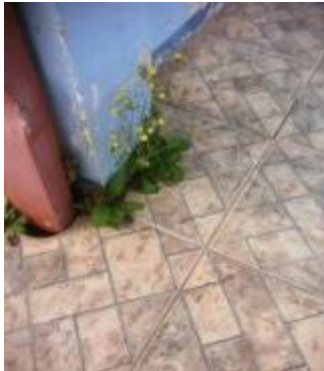
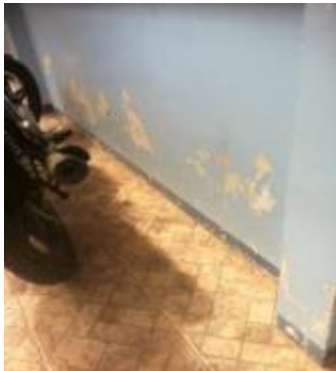
Vegetación y daños en pintura en las paredes.
