ASAAI-009-2016
20-01-2016

**ÁREA SERVICIOS ADMINISTRATIVOS, ABASTECIMIENTO E INFRAESTRUCTURA
(SUBÁREA INFRAESTRUCTURA, EQUIPAMIENTO Y PRODUCCIÓN)**

**INFORME DE INSPECCIÓN A LA INFRAESTRUCTURA DEL ÁREA DE SALUD MORA PALMICHAL
GERENCIA DE INFRAESTRUCTURA Y TECNOLOGÍAS U.E. 1107
DIRECCIÓN DE ARQUITECTURA E INGENIERÍA U.E. 4402**

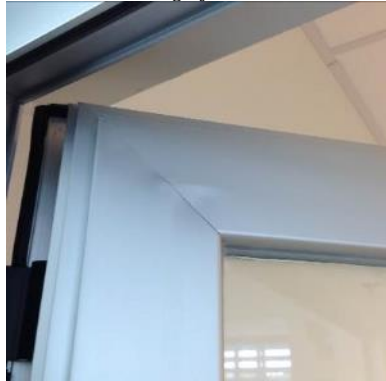
Fotografía 190

Inyectables				
160		Falta lámina de fibra mineral en cielorraso	Especificaciones arquitectónicas; Generalidades: <i>"Todo el trabajo será ejecutado por operarios especializados en cada tipo de acabado. El trabajo a ejecutar ha de ser de primera calidad y absolutamente nítido (...)"</i> .	188
161		Película adhesiva tipo "frost" de vidrio de puerta está sucio y con burbujas de aire	Especificaciones arquitectónicas; Generalidades: <i>"Todo el trabajo será ejecutado por operarios especializados en cada tipo de acabado. El trabajo a ejecutar ha de ser de primera calidad y absolutamente nítido (...)"</i> .	189
162		Esquina de marco puerta de aluminio deformada	Especificaciones arquitectónicas; Generalidades: <i>"Todo el trabajo será ejecutado por operarios especializados en cada tipo de acabado. El trabajo a ejecutar ha de ser de primera calidad y absolutamente nítido (...)"</i> .	190
Preparación Consulta

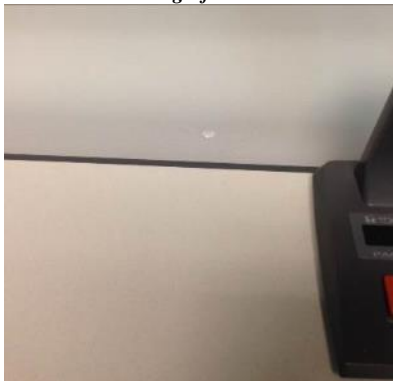
Fotografía 191

163		Pared presenta daños en la pintura por cuanto se está desprendiendo.	Especificaciones arquitectónicas; Generalidades: <i>"Todo el trabajo será ejecutado por operarios especializados en cada tipo de acabado. El trabajo a ejecutar ha de ser de primera calidad y absolutamente nítido (...)"</i> .	191

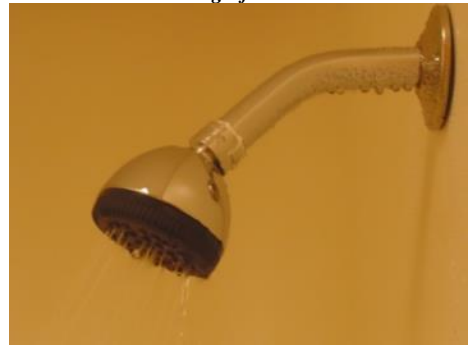
Fotografía 427

ÍTEM	MÓDULO D PRIMER NIVEL	CONDICIÓN ENCONTRADA	ESPECIFICACIÓN TÉCNICA	FOTOGRAFÍA ANEXO 1
361		Empozamiento en pileta de baños (Baño de Sala de Cirugía Séptica)	Especificaciones arquitectónicas; Generalidades: <i>"Todo el trabajo será ejecutado por operarios especializados en cada tipo de acabado. El trabajo a ejecutar ha de ser de primera calidad y absolutamente nítido (...)"</i> .	426
362		Fuga en accesorios en ducha de baño (Baño de Sala de Cirugía Séptica)	Especificaciones arquitectónicas; Generalidades: <i>"Todo el trabajo será ejecutado por operarios especializados en cada tipo de acabado. El trabajo a ejecutar ha de ser de primera calidad y absolutamente nítido (...)"</i> .	427

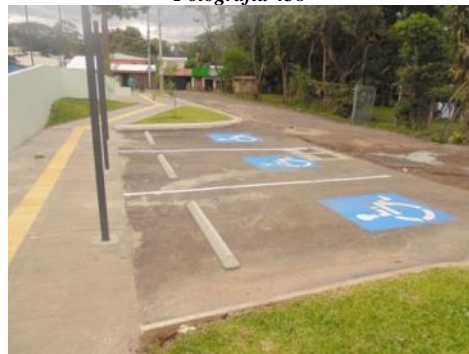
Fotografía 438

ÍTEM	ÁREAS EXTERNAS	CONDICIÓN ENCONTRADA	ESPECIFICACIÓN TÉCNICA	FOTOGRAFÍA ANEXO 1
363		Fracturas en concreto estampado	Especificaciones arquitectónicas; Generalidades: <i>"Todo el trabajo será ejecutado por operarios especializados en cada tipo de acabado. El trabajo a ejecutar ha de ser de primera calidad y absolutamente nítido (...)"</i> .	434-435
364		Empozamiento de aguas en pisos de concreto estampado.	Especificaciones arquitectónicas; Generalidades: <i>"La descripción de algunos trabajos, mobiliario, equipo, o mano de obra podrían no estar incluidos en estas especificaciones, no obstante se consideran conceptualmente incluidos ya que los sistemas y partes constructivas deberán entregarse funcionando a plena satisfacción"</i> .	436-437
365		Ausencia de andén o extensión de la acera en parqueos externo para personas con discapacidad	Especificaciones arquitectónicas; Generalidades: <i>"La descripción de algunos trabajos, mobiliario, equipo, o mano de obra podrían no estar incluidos en estas especificaciones, no obstante se consideran conceptualmente incluidos ya que los sistemas y partes constructivas deberán entregarse funcionando a plena satisfacción"</i> .	438-439
